Asbestinventarisatetest

Leo Baekelandstraat 59, 2180 Antwerpen

Attestnummer : 20240227-000411.000

Niet-asbestveilig

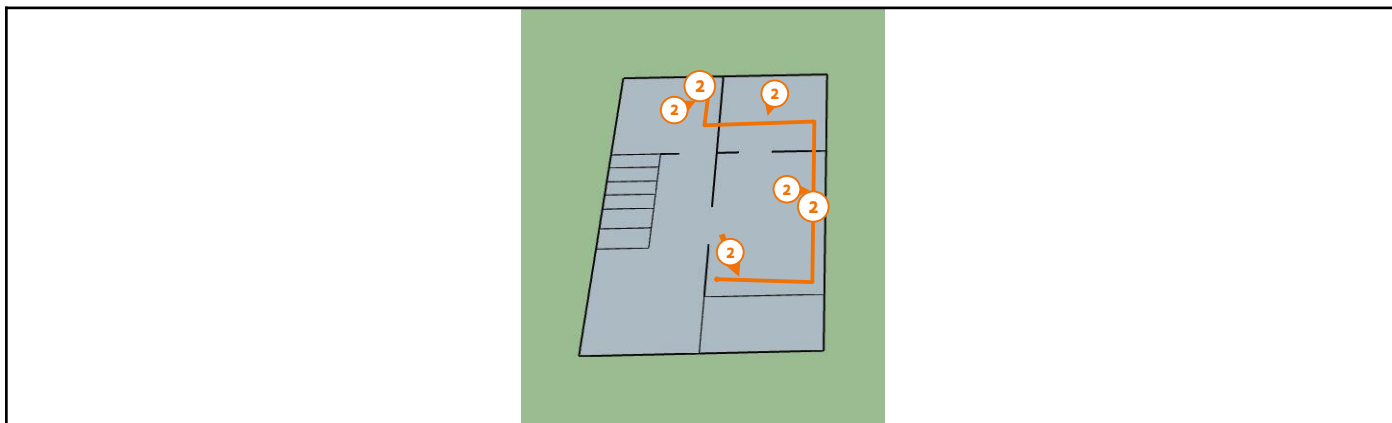
Plan 1.11: Kelder

Beschrijving	Type	Actie
2. Isolatie verwarmingsbuis	Asbestmateriaal	Verwijderen

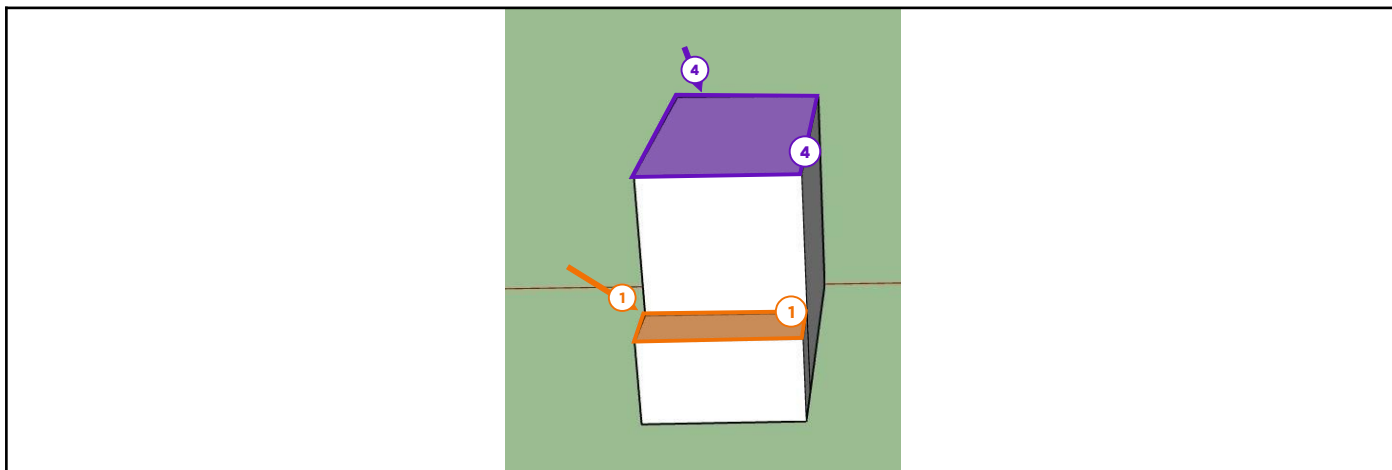
Plan 1.12: Dak plan

Beschrijving	Type	Actie
1. Roofing plat dak	Asbestmateriaal	Verwijderen
4. Roofing plat dak	Beperking	-

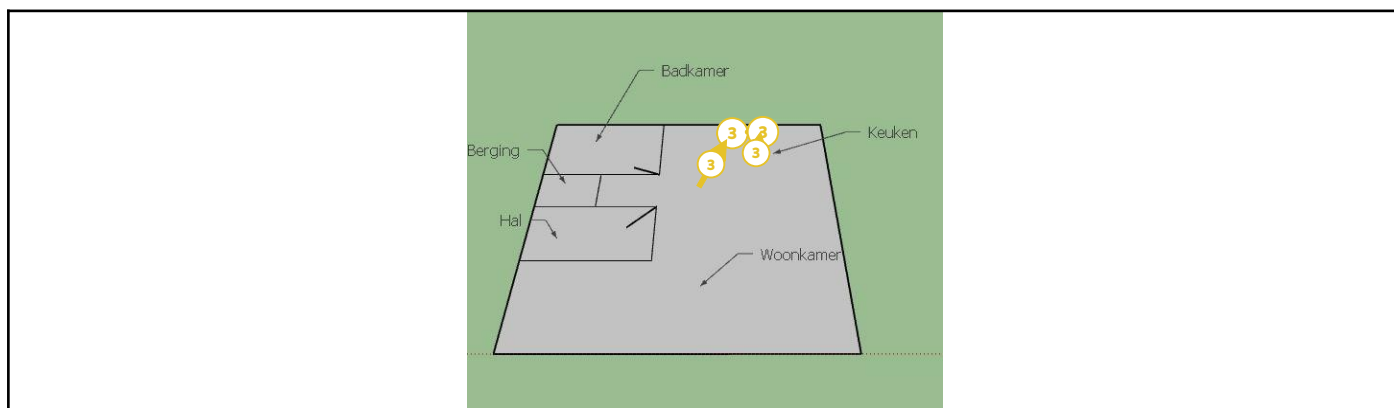
Plan 1.14: Eerste verdiep

Beschrijving	Type	Actie
3. Demping onder afwasbak	Asbestmateriaal	Zorgvuldig beheren

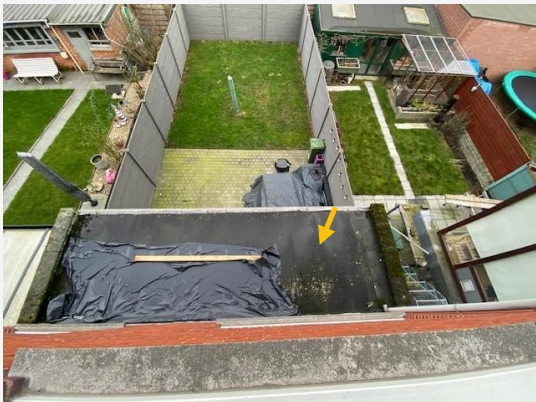
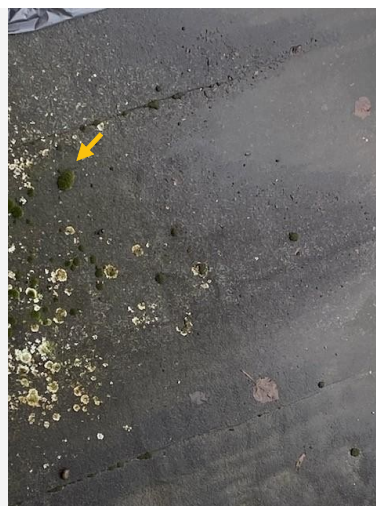
Het asbestmateriaal valt onder de mijlpaal van 2040.

Verwijderen

Eindbeoordeling materiaalrisico	Verhoogd materiaalrisico en/of verhoogde kans op vezelvrijgave
Opmerking	Een monstername is echter niet mogelijk wegens kans op lekkage. De toepassing wordt als asbestverdacht beschouwd.

Gebondenheid	Categorie 1: hechtgebonden in oorsprong
Asbestsoort (vezeltype)	Alleen chrysotiel
Asbestconcentratie	Laag (< 50%)
Afschermingsgraad van het gehele materiaal	Geheel of deels vrij aan de buitenlucht
Toestand van het materiaal	Matig beschadigd, matig verweerd

Beschrijving	Roofing plat dak
Omgeving	Buiten
Primaire drager	Plat dak
Asbestmateriaal	Dak- en gevelbekleding - Roofing
Bindmiddel van asbestmateriaal	Bitumen (roofing, teer, asfalt)
Gebondenheid op basis van bindmiddel	Hecht
Hoeveelheid (oppervlakte - aantal)	• 14,00 m ² - 1 stuk
Totale oppervlakte	14,00 m ²
Eenvoudig bereikbaar	Ja

- Zorg voor een veilig beheer. Vermijd het beschadigen van het asbestmateriaal. Controleer de toestand jaarlijks op wijzigingen.
- Zorg voor een veilig beheer en verwijder dit asbestmateriaal wanneer het bij werken eenvoudig bereikbaar wordt. Controleer de toestand jaarlijks op wijzigingen.

- Eenvoudige handelingen: mag via doe-het-zelf of door werknemer(s) met opleidingsattest eenvoudige handelingen
Verwijdering door (Eenvoudige Handeling) opgeleid personeel (dakwerker met 8 uur basisopleiding asbest of door Doe het zelf met gepaste persoonlijke beschermingsmiddelen voor asbest.

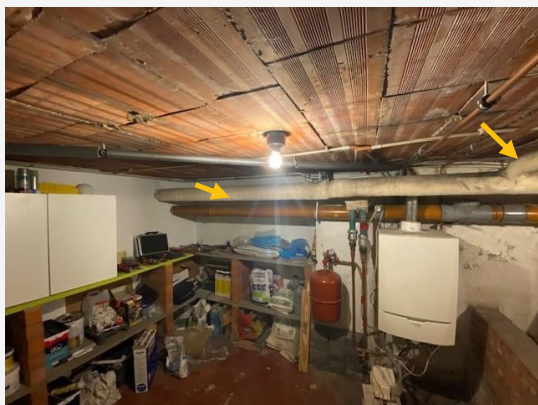
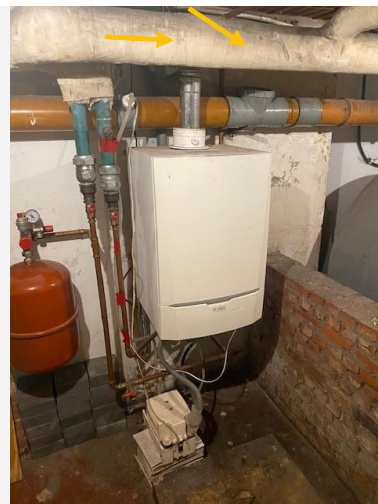
Het asbestmateriaal valt onder de mijlpaal van 2034.

Verwijderen

Eindbeoordeling materiaalrisico	Verhoogd materiaalrisico en/of verhoogde kans op vezelvrijgave
---------------------------------	--

Gebondenheid	Categorie 2: niet-hechtgebonden met matrix
Asbestsoort (vezeltype)	Crocidoliet aanwezig
Asbestconcentratie	Hoog ($\geq 50\%$)
Afschermingsgraad van het gehele materiaal	Geheel of deels (ook) vrij aan de binnenlucht
Toestand van het materiaal	Onbeschadigd, niet verweerd

Beschrijving	Isolatie verwarmingsbuis
Omgeving	Binnen
Primaire drager	HVAC infrastructuur en uitrusting
Asbestmateriaal	Buis, koker, leiding, pijp, doorvoer
Bindmiddel van asbestmateriaal	Gips - kalk
Gebondenheid op basis van bindmiddel	Niet-hechtgebonden
Hoeveelheid (gewicht - aantal)	<ul style="list-style-type: none">12,00 kg - 1 stuk
Totaal gewicht	12,00 kg
Eenvoudig bereikbaar	Ja
Bevestigingswijze	<ul style="list-style-type: none">Verlijmd, ingegoten, versmeerd
Identificatiemethode	Vaststelling zonder monsternamen

- Zorg voor een veilig beheer. Vermijd het beschadigen van het asbestmateriaal. Controleer de toestand jaarlijks op wijzigingen.
- Zorg voor een veilig beheer en verwijder dit asbestmateriaal wanneer het bij werken eenvoudig bereikbaar wordt. Controleer de toestand jaarlijks op wijzigingen.

- Eenvoudige handelingen: enkel door erkend asbestverwijderaar
Gezien de hoeveelheid die moet verwijderd worden kan dit best gebeuren in een hermetische zone door een erkend asbestverwijderaar met min 8u opleiding asbest

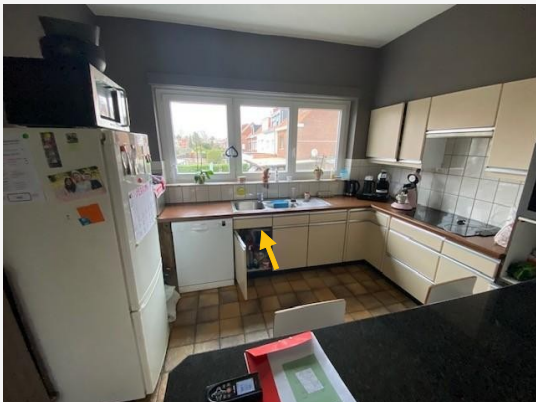
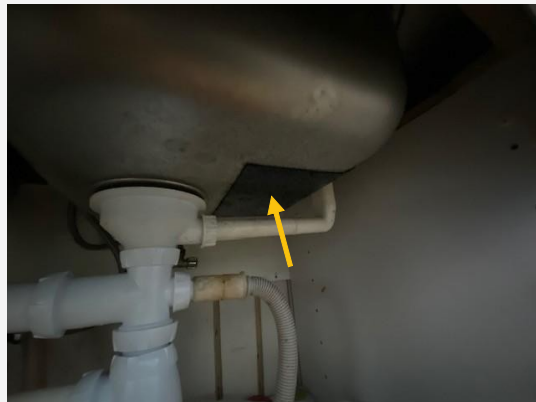
Het asbestmateriaal valt onder de mijlpaal van 2040.

Zorgvuldig beheren

Eindbeoordeling materiaalrisico	Zeer laag materiaalrisico en/of zeer lage kans op vezelvrijgave
---------------------------------	---

Gebondenheid	Categorie 1: hechtgebonden in oorsprong
Asbestsoort (vezeltype)	Alleen chrysotiel
Asbestconcentratie	Laag (< 50%)
Afschermingsgraad van het gehele materiaal	Geheel of deels (ook) vrij aan de binnenlucht
Toestand van het materiaal	Onbeschadigd, niet verweerd

Beschrijving	Demping onder afwasbak
Omgeving	Binnen
Primaire drager	Sanitaire infrastructuur en uitrusting (toe- en afvoer)
Asbestmateriaal	Dak- en gevelbekleding - Roofing
Bindmiddel van asbestmateriaal	Bitumen (roofing, teer, asfalt)
Gebondenheid op basis van bindmiddel	Hecht
Hoeveelheid (oppervlakte - aantal)	• 0,02 m ² - 2 stuks
Totale oppervlakte	0,04 m ²
Eenvoudig bereikbaar	Ja
Bevestigingswijze	• Verlijmd, ingegoten, versmeerd

- Zorg voor een veilig beheer. Vermijd het beschadigen van het asbestmateriaal. Controleer de toestand jaarlijks op wijzigingen.
- Zorg voor een veilig beheer en verwijder dit asbestmateriaal wanneer het bij werken eenvoudig bereikbaar wordt. Controleer de toestand jaarlijks op wijzigingen.

- Eenvoudige handelingen: mag via doe-het-zelf of door werknemer(s) met opleidingsattest eenvoudige handelingen
Verwijder de wasbak in zijn geheel d.m.v. eenvoudige handeling doe het zelf met gepaste persoonlijke bescherming geschikt voor asbest.

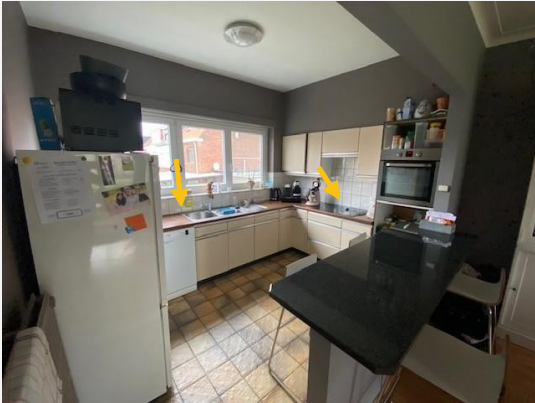
Er is geen data gekend van het plaatsen van wandtegels. Mogelijks bevindt zich er asbestverdachte tegellijm (cement)

achter de wandtegels. Dit is niet waarneembaar, er waren geen bestaande beschadigingen of openingen in de wandtegels.

Identificatiemethode	Redelijk vermoeden
Primaire drager	Binnenwand
(Asbest)materiaal	In-situ afwerkingslagen - Lijm laag
Bindmiddel	Cement
Gebondenheid bindmiddel	Hecht

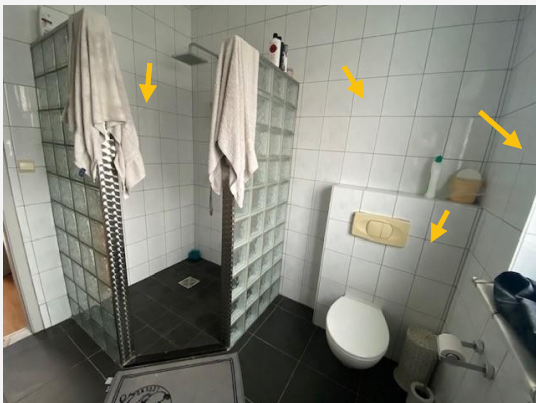
Er is geen data gekend van het plaatsen van wandtegels. Mogelijks bevindt zich er asbestverdachte tegellijm (cement)

achter de wandtegels. Dit is niet waarneembaar, er waren geen bestaande beschadigingen of openingen in de wandtegels.

Identificatiemethode	Redelijk vermoeden
Primaire drager	Binnenwand
(Asbest)materiaal	In-situ afwerkingslagen - Lijm laag
Bindmiddel	Cement
Gebondenheid bindmiddel	Hecht

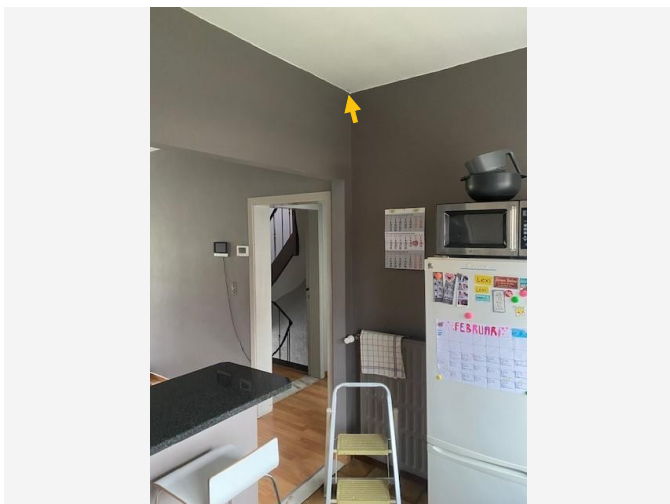
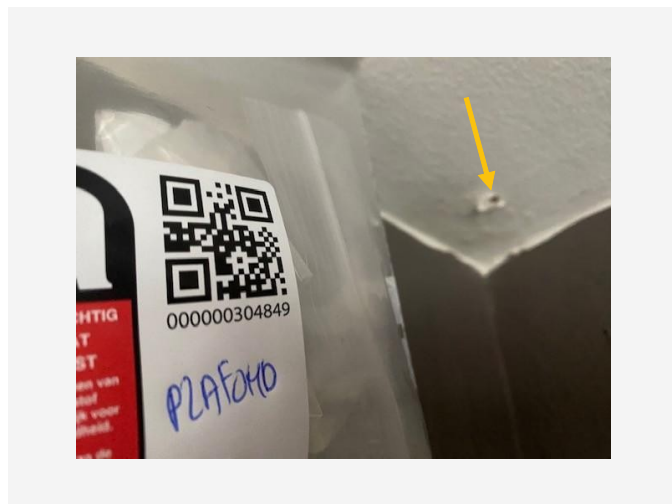
Fiche 8: Pleisterwerk Plafond

Geen asbest

#	Type	Referentie	Resultaat
8.1	Mengmonster	000000304849	Geen asbest

Beschrijving	Pleisterwerk Plafond
Omgeving	Binnen
Primaire drager	Plafond

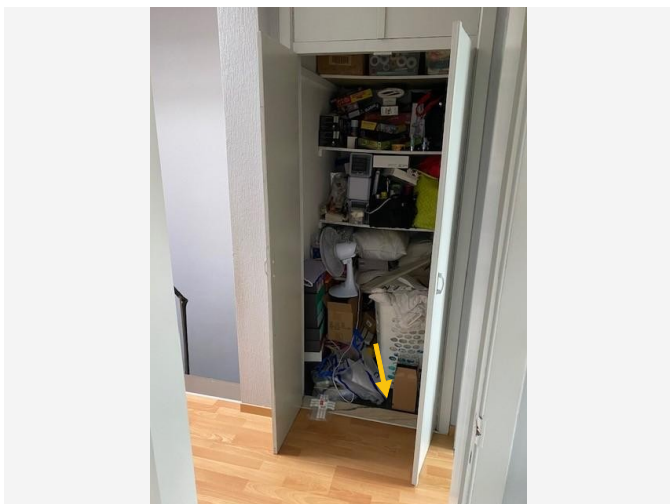
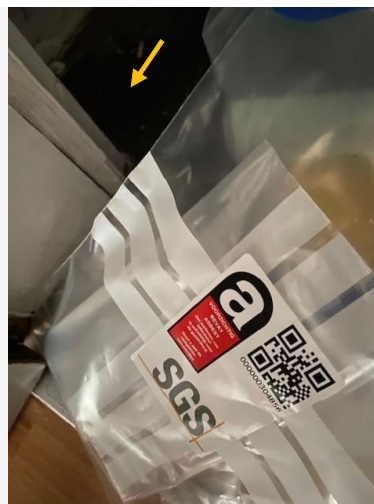
Fiche 9: Vloerzeil berging 1ste en 2de verdiep

Geen asbest

#	Type	Referentie	Resultaat
9.1	Puntmonster	000000304856	Geen asbest

Beschrijving	Vloerzeil berging 1ste en 2de verdiep
Omgeving	Binnen
Primaire drager	Vloer

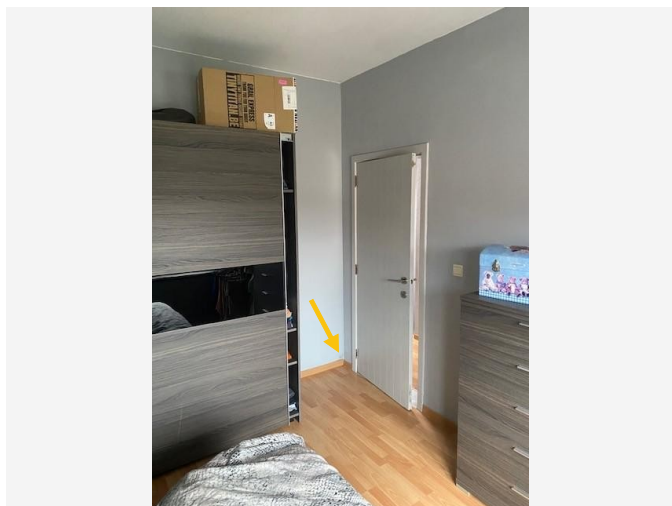
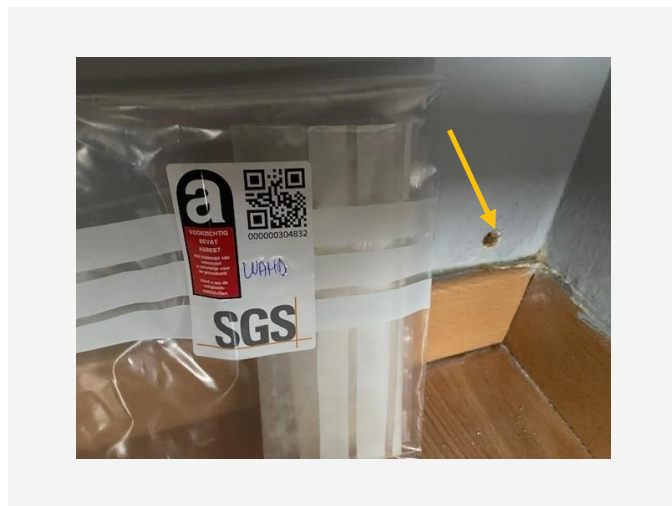
Fiche 10: Pleister wand

Geen asbest

#	Type	Referentie	Resultaat
10.1	Mengmonster	000000304832	Geen asbest

Beschrijving	Pleister wand
Omgeving	Binnen
