Asbestinventarisatetest

Schriek 231, 2180 Antwerpen

Attestnummer : 20240204-000047.000

Niet-asbestveilig

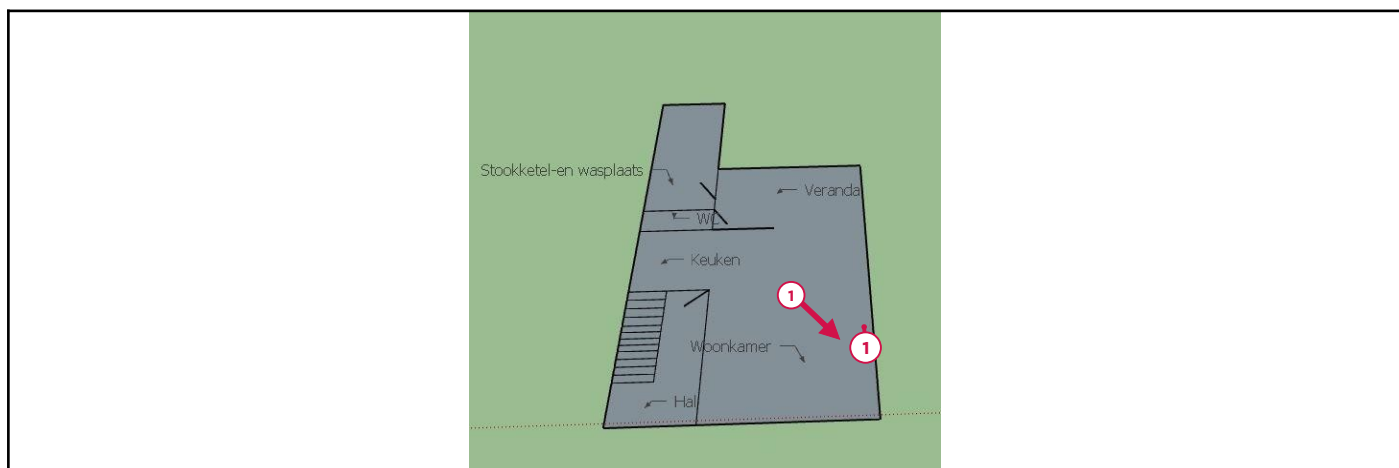
Plan 1.5: Gelijkvloers

Beschrijving	Type	Actie
1. Koord Houtstoof	Asbestmateriaal	Dringend verwijderen

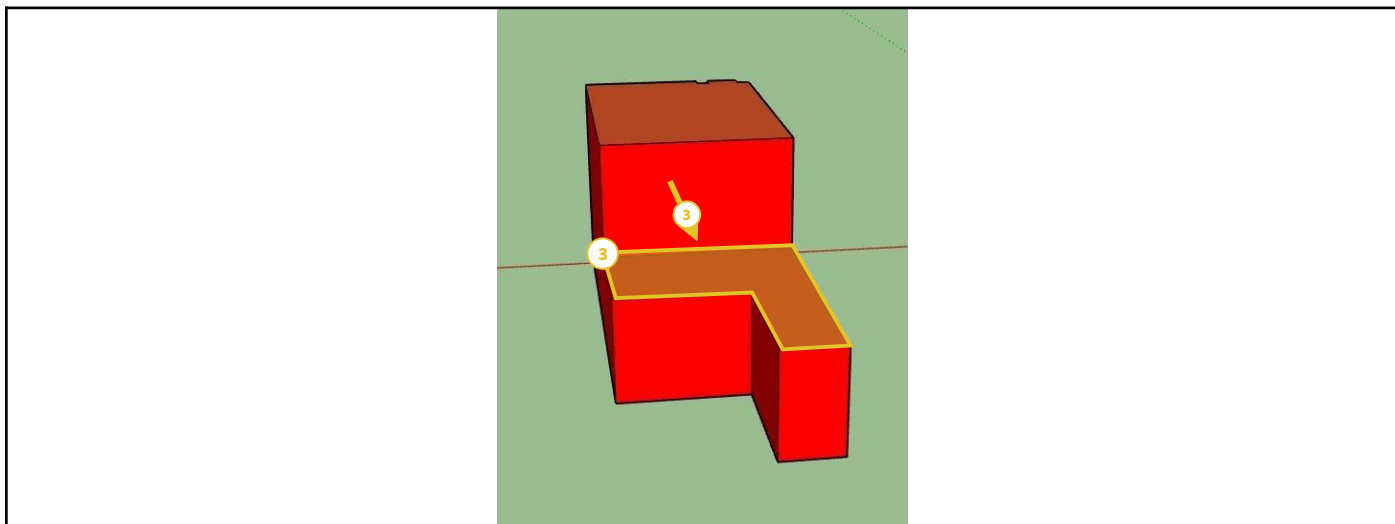
Plan 1.8: Plat dak uitbouw

Beschrijving	Type	Actie
3. Plat dak	Asbestmateriaal	Zorgvuldig beheren

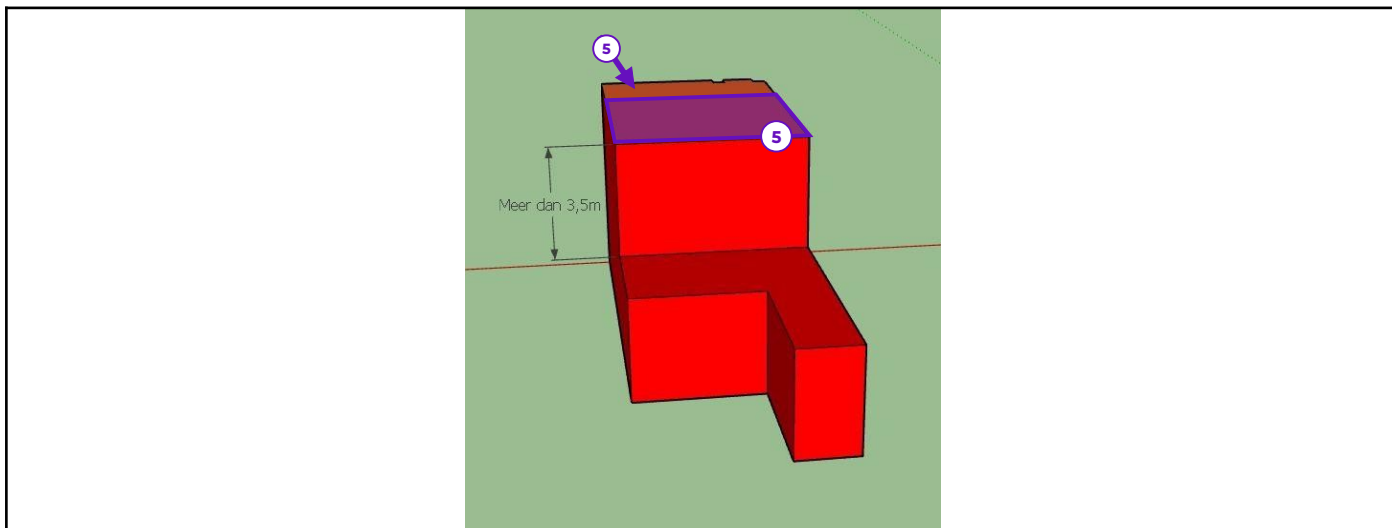
Plan 1.10: Plat dak woning 01

Beschrijving	Type	Actie
5. Plat dak woning	Beperking	-

Reden: Het te onderzoeken materiaal situeert zich hoger dan 3,50 m te rekenen vanaf een veilige ondergrond

Uitleg van de asbestdeskundige: Het plat dak is hoger gelegen dan 3,5m te rekenen van een vaste ondergrond.

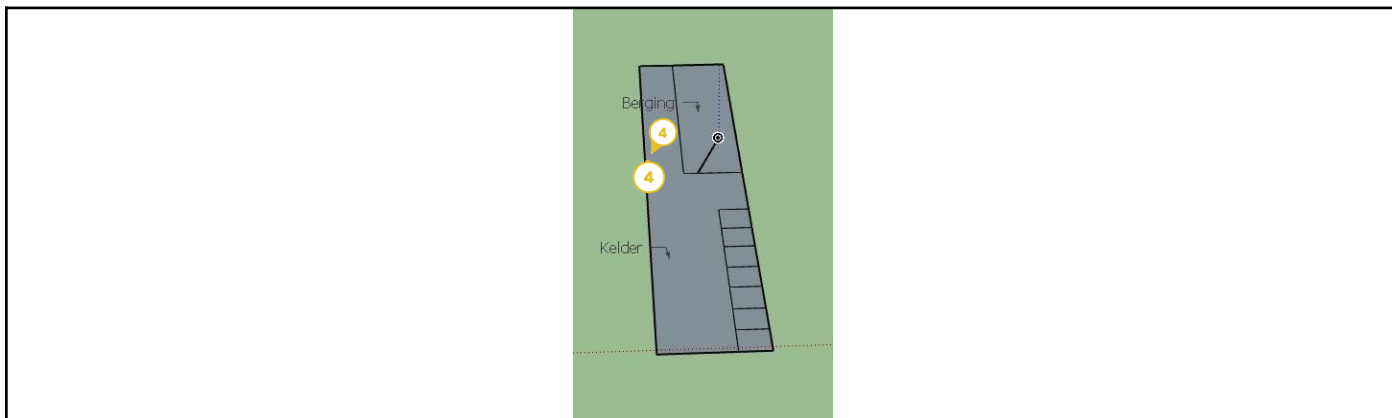
Legende van plan 1.11: Kelder

Beschrijving	Type	Actie
4. Buis kelder	Asbestmateriaal	Zorgvuldig beheren

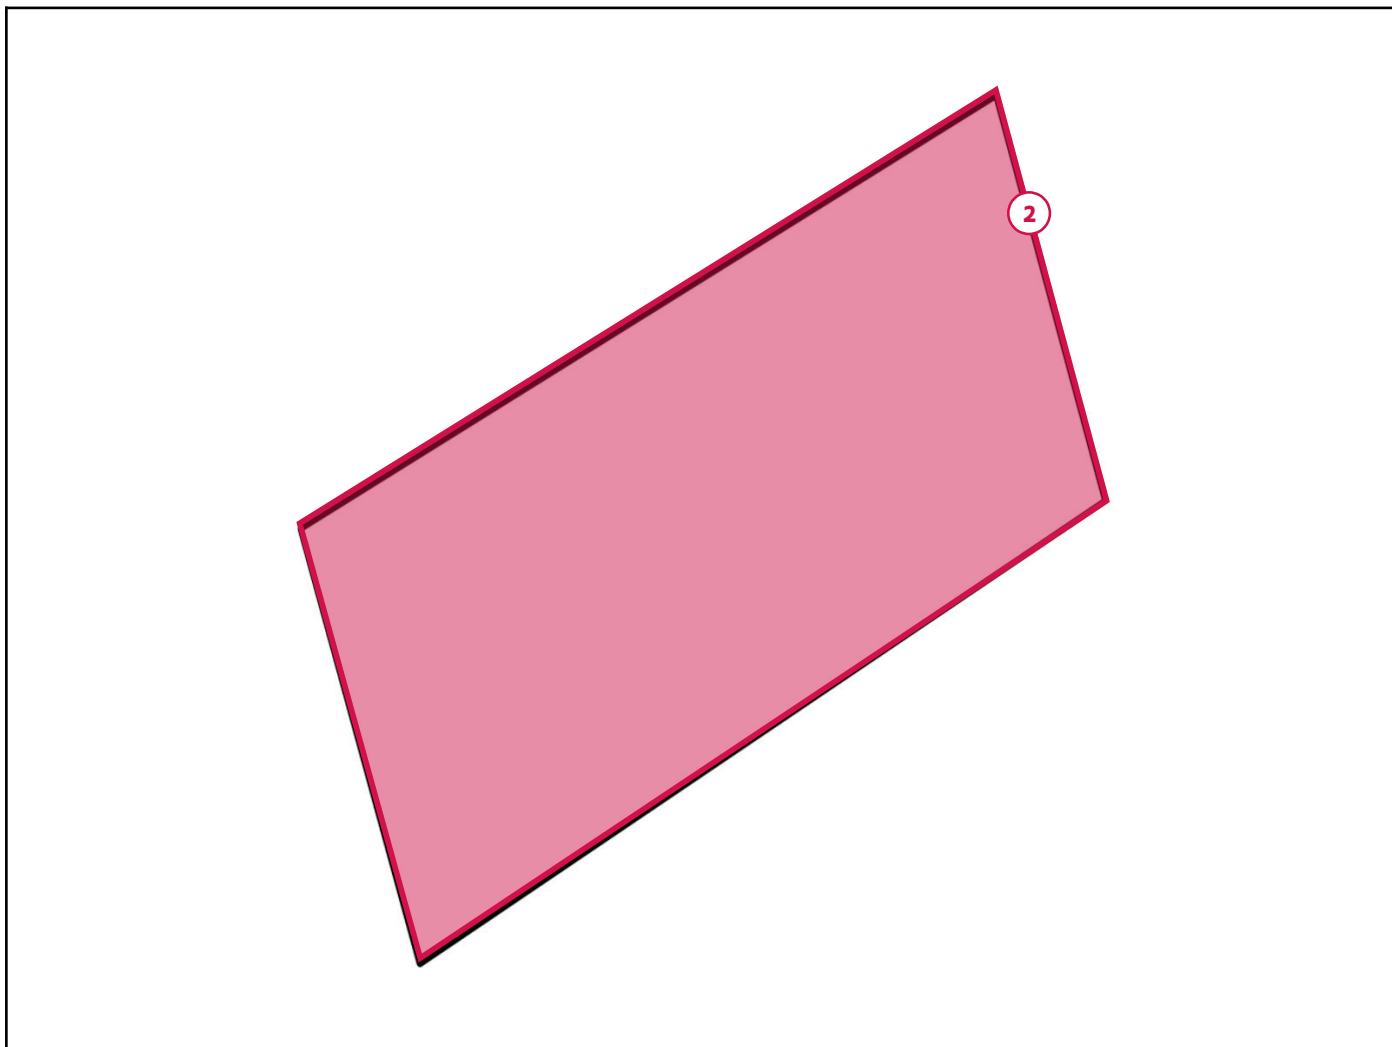
Plan 2.1: Bijgebouw plan

Beschrijving	Type	Actie
2. Golfplaten	Asbestmateriaal	Dringend verwijderen

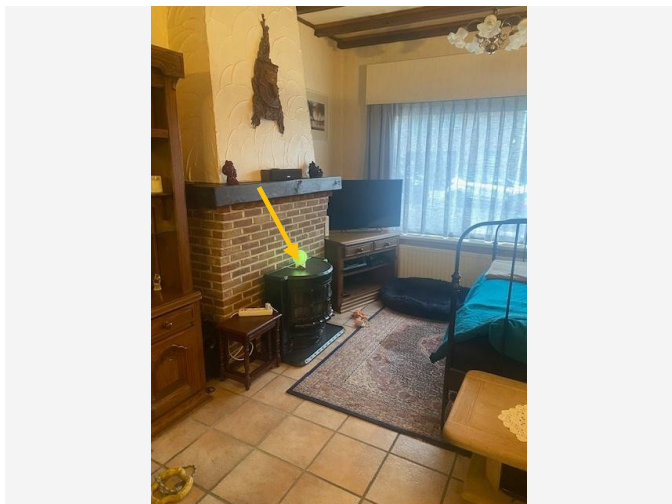
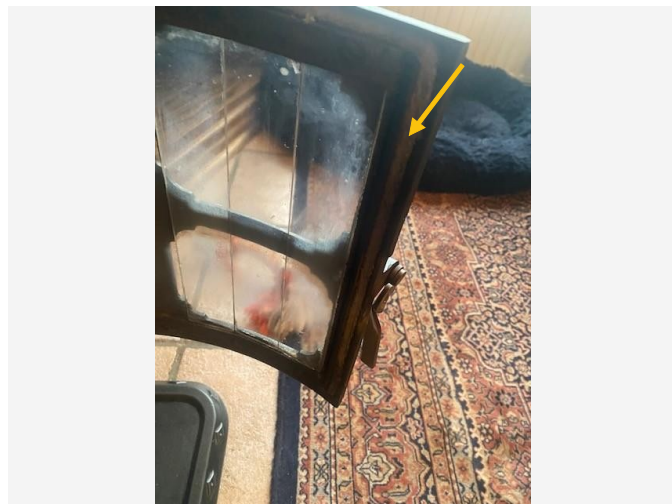
Bij het openen van de deurtjes van de kachel kan er asbest vrijkomen.

Eindbeoordeling materiaalrisico	Hoog materiaalrisico en/of hoge kans op vezelvrijgave
Opmerking	Bij het openen van de deuren van de kachel kan er asbest vrij komen. Indien de kachel reeds brandt en men vult bij, dan komt de asbest in contact met een binnenluchtstroom.

Gebondenheid	Categorie 3: niet-hechtgebonden met weinig of geen matrix
Asbestsoort (vezeltype)	Alleen chrysotiel
Asbestconcentratie	Hoog ($\geq 50\%$)
Afschermingsgraad van het gehele materiaal	Geheel of deels (ook) vrij aan binnenluchtstromen
Toestand van het materiaal	Matig beschadigd, matig verweerd

Beschrijving	Koord Houtstoof
Omgeving	Binnen
Primaire drager	Ruimteverwarming
Asbestmateriaal	Koord, lint, band, strip

Dringend verwijderen

- Scherm in afwachting van verwijdering het asbestmateriaal af van luchtstromingen en verstoring: bijvoorbeeld door het te verpakken, te fixeren, af te dekken, signalisatie - afbakening aan te brengen, ...
- Verwijder dit asbestmateriaal zo snel mogelijk. Volg de toestand goed op.

- Eenvoudige handelingen: mag via doe-het-zelf of door werknemer(s) met opleidingsattest eenvoudige handelingen
Verwijder de kolenkachel in zijn geheel met de deurtjes dicht. Op deze manier komt men niet in contact met de asbest.

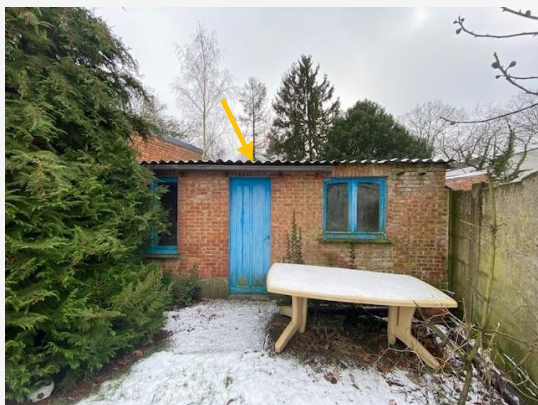
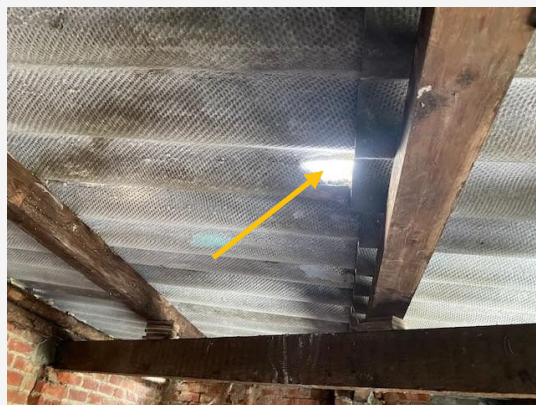
Eindbeoordeling materiaalrisico	Hoog materiaalrisico en/of hoge kans op vezelvrijgave
Opmerking	De golfplaten zijn op diverse plaatsen zwaar beschadigd. (gaten in het dak) waardoor er o.a. bij wind asbest kan vrijkomen.

Gebondenheid	Categorie 1: hechtgebonden in oorsprong
Asbestsoort (vezeltype)	Crocidoliet aanwezig
Asbestconcentratie	Laag (< 50%)
Afschermingsgraad van het gehele materiaal	Geheel of deels (ook) vrij aan binnenluchtstromen
Toestand van het materiaal	Zwaar beschadigd, zwaar verweerd

Beschrijving	Golfplaten
Omgeving	Buiten
Primaire drager	Schuin dak
Asbestmateriaal	Dak- en gevelbekleding - Golfplaat
Bindmiddel van asbestmateriaal	Cement
Gebondenheid op basis van bindmiddel	Hecht
Hoeveelheid (oppervlakte - aantal)	• 18,00 m ² - 1 stuk
Totale oppervlakte	18,00 m ²
Eenvoudig bereikbaar	Ja
Bevestigingswijze	• Geschroefd

Dringend verwijderen

- Verwijder dit asbestmateriaal zo snel mogelijk. Volg de toestand goed op.

- Eenvoudige handelingen: mag via doe-het-zelf of door werknemer(s) met opleidingsattest eenvoudige handelingen
De golfplaten mogen verwijderd worden door éénvoudige handeling doe het zelf met gepaste PBM's voor asbest of door een erkend asbestverwijderaar met min. 8u basis opleiding asbest.

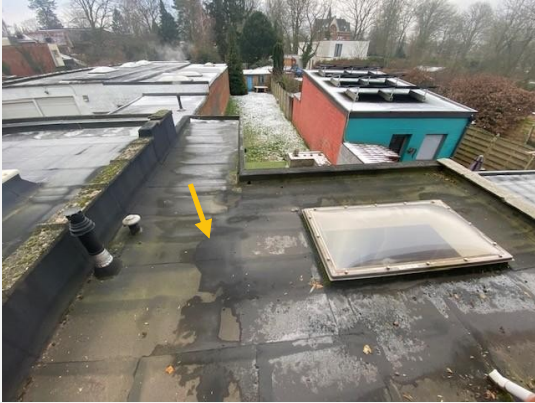
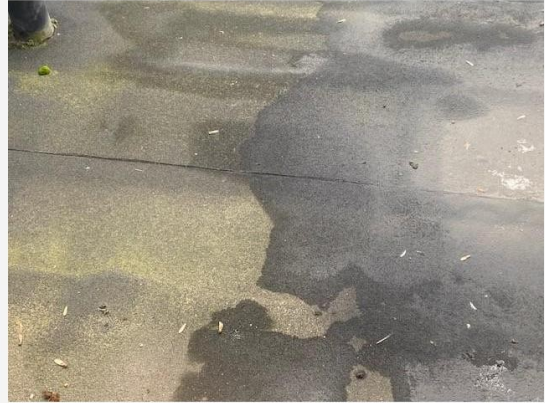
Eindbeoordeling materiaalrisico	Zeer laag materiaalrisico en/of zeer lage kans op vezelvrijgave
Opmerking	<p>In het inspectieprotocol is een monstername van roofing verplicht om dit te identificeren als niet-asbesthoudend.</p> <p>Een monstername is echter niet mogelijk wegens kans op lekkage. De toepassing wordt als asbestverdacht beschouwd.</p>

Gebondenheid	Categorie 1: hechtgebonden in oorsprong
Asbestsoort (vezeltype)	Alleen chrysotiel
Asbestconcentratie	Laag (< 50%)
Afschermingsgraad van het gehele materiaal	Geheel of deels vrij aan de buitenlucht
Toestand van het materiaal	Onbeschadigd, niet verweerd

Beschrijving	Plat dak
Omgeving	Buiten
Primaire drager	Plat dak
Asbestmateriaal	Dak- en gevelbekleding - Roofing
Bindmiddel van asbestmateriaal	Bitumen (roofing, teer, asfalt)
Gebondenheid op basis van bindmiddel	Hecht
Hoeveelheid (oppervlakte - aantal)	• 29,00 m ² - 1 stuk
Totale oppervlakte	29,00 m ²
Eenvoudig bereikbaar	Ja

Zorgvuldig beheren

- Zorg voor een veilig beheer. Vermijd het beschadigen van het asbestmateriaal. Controleer de toestand jaarlijks op wijzigingen.

- Eenvoudige handelingen: mag via doe-het-zelf of door werknemer(s) met opleidingsattest eenvoudige handelingen
Verwijdering door (Eenvoudige Handeling) opgeleid personeel (dakwerker met 8 uur basisopleiding asbest).

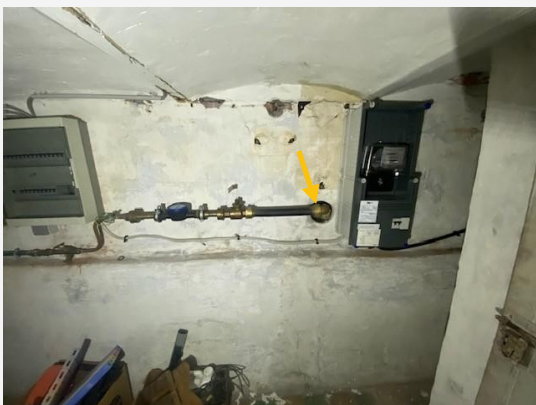
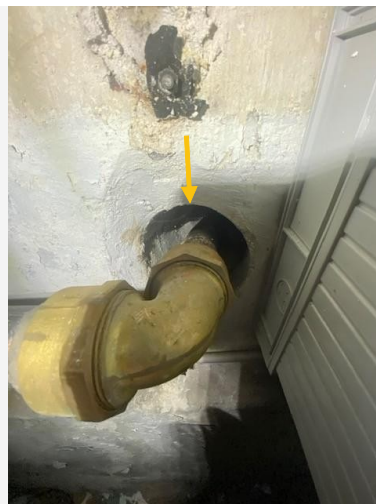
Eindbeoordeling materiaalrisico	Zeer laag materiaalrisico en/of zeer lage kans op vezelvrijgave
---------------------------------	---

Gebondenheid	Categorie 1: hechtgebonden in oorsprong
Asbestsoort (vezeltype)	Crocidoliet aanwezig
Asbestconcentratie	Laag (< 50%)
Afschermingsgraad van het gehele materiaal	Stootvaste afscherming of omkasting
Toestand van het materiaal	Onbeschadigd, niet verweerd

Beschrijving	Buis kelder
Omgeving	Binnen
Primaire drager	HVAC infrastructuur en uitrusting
Asbestmateriaal	Verloren bekisting - Buis, koker
Bindmiddel van asbestmateriaal	Cement
Gebondenheid op basis van bindmiddel	Hecht
Hoeveelheid (lengte - omtrek - dikte - aantal)	• 0,20 m - 30,00 cm - 0,80 cm - 1 stuk
Totaal volume	< 0,001 m ³
Eenvoudig bereikbaar	Ja
Bevestigingswijze	• Geklemd

Zorgvuldig beheren

- Zorg voor een veilig beheer. Vermijd het beschadigen van het asbestmateriaal. Controleer de toestand jaarlijks op wijzigingen.
- Zorg voor een veilig beheer en verwijder dit asbestmateriaal wanneer het bij werken eenvoudig bereikbaar wordt. Controleer de toestand jaarlijks op wijzigingen.

- Hermetische zone (erkend asbestverwijderaar)
De buis kan niet met een couveuzesak weggehaald worden omdat deze in de muur zit.

Best is dat gedeelte van de kelder hermetisch af te sluiten om zo de buis (aan de 2 kanten) op een veilige manier te verwijderen en dit door een erkend asbestverwijderaar

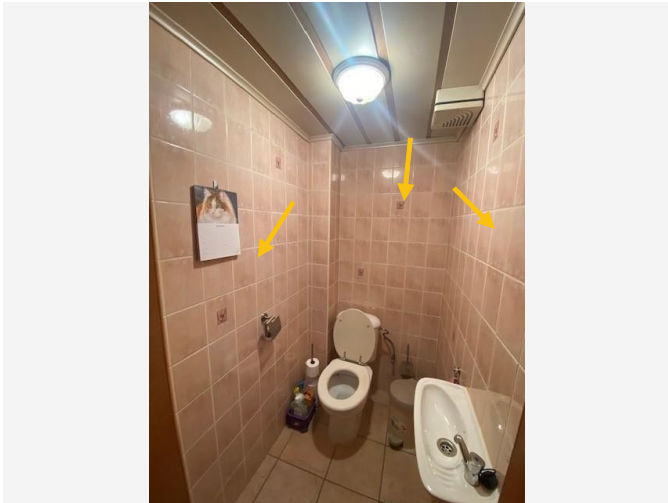
Er is geen data gekend van het plaatsen van wandtegels. Mogelijks bevindt zich er asbestverdachte tegellijm (cement)

achter de wandtegels. Dit is niet waarneembaar, er waren geen bestaande beschadigingen of openingen in de wandtegel.

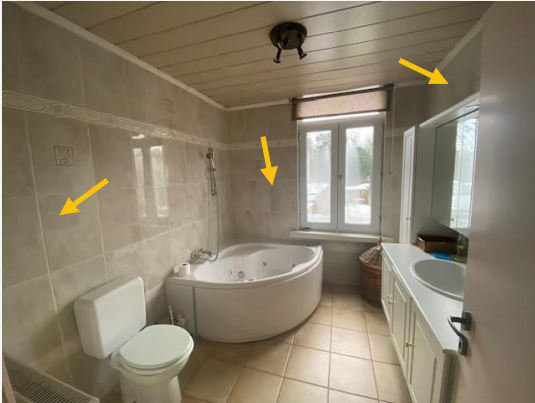
Er is geen data gekend van het plaatsen van wandtegels. Mogelijks bevindt zich er asbestverdachte tegellijm (cement)

achter de wandtegels. Dit is niet waarneembaar, er waren geen bestaande beschadigingen of openingen in de wandtegel.

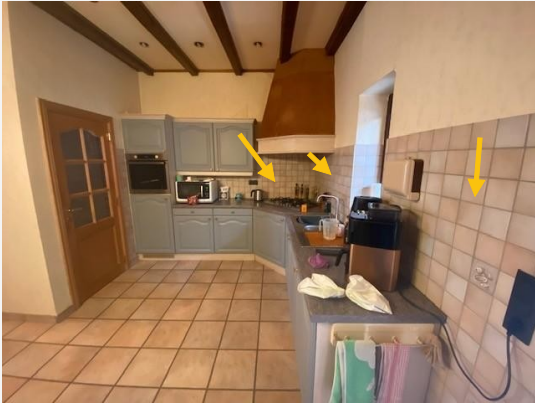
Er is geen data gekend van het plaatsen van wandtegels. Mogelijks bevindt zich er asbestverdachte tegellijm (cement) achter de wandtegels. Dit is niet waarneembaar, er waren geen bestaande beschadigingen of openingen in de wandtegel

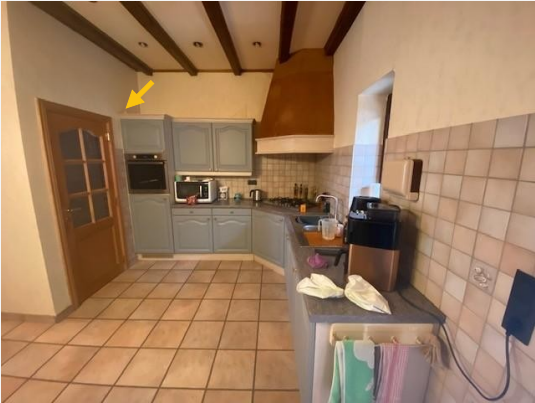
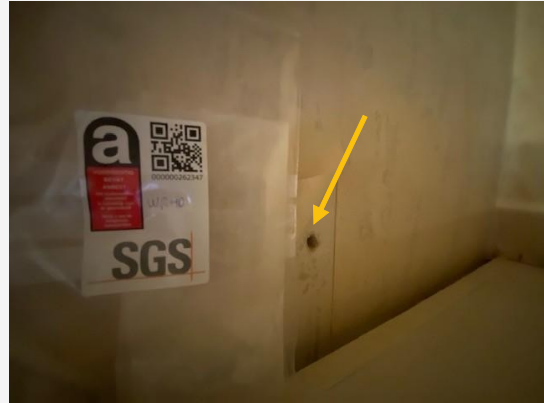
Fiche 10: Pleister wand

Geen asbest

#	Type	Referentie	Resultaat
10.1	Mengmonster	000000262347	Geen asbest

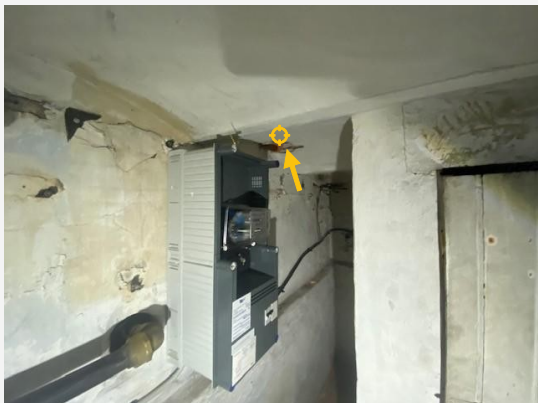
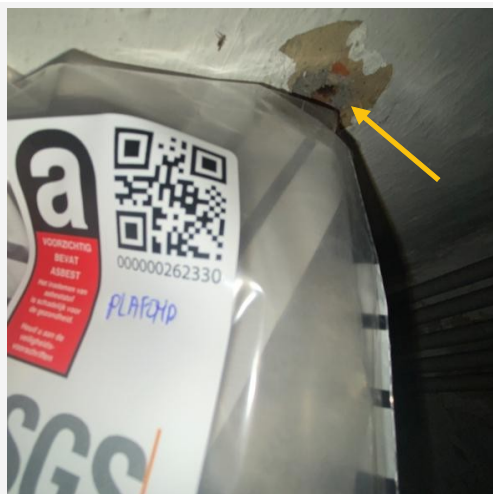
Fiche 11: Pleisterwerk Plafond

Geen asbest

#	Type	Referentie	Resultaat
11.1	Mengmonster	000000262330	Geen asbest
