Asbestinventarisatetest

Bredestraat 152, 2180 Antwerpen

Attestnummer : 20240614-000791.000

Uitgegeven op : 14.06.2024

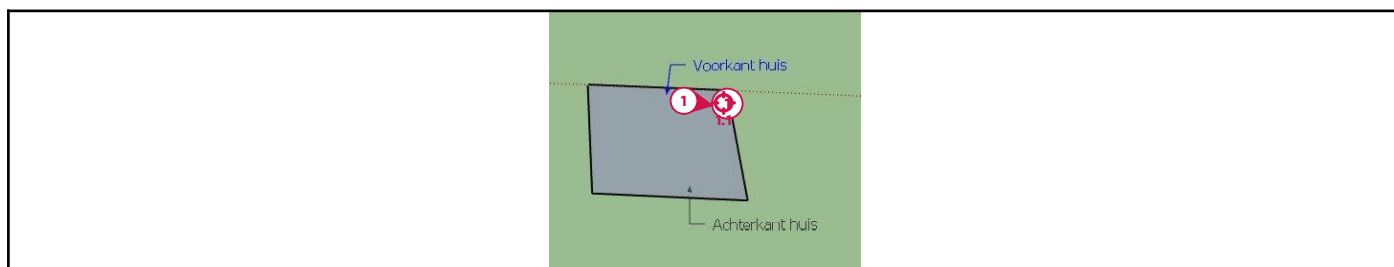
Plan 1.6: Kelder

Beschrijving	Type	Actie
1. Buis kelder	Asbestmateriaal	Dringend verwijderen
1.1 Code: 000000305198	Puntmonster	-

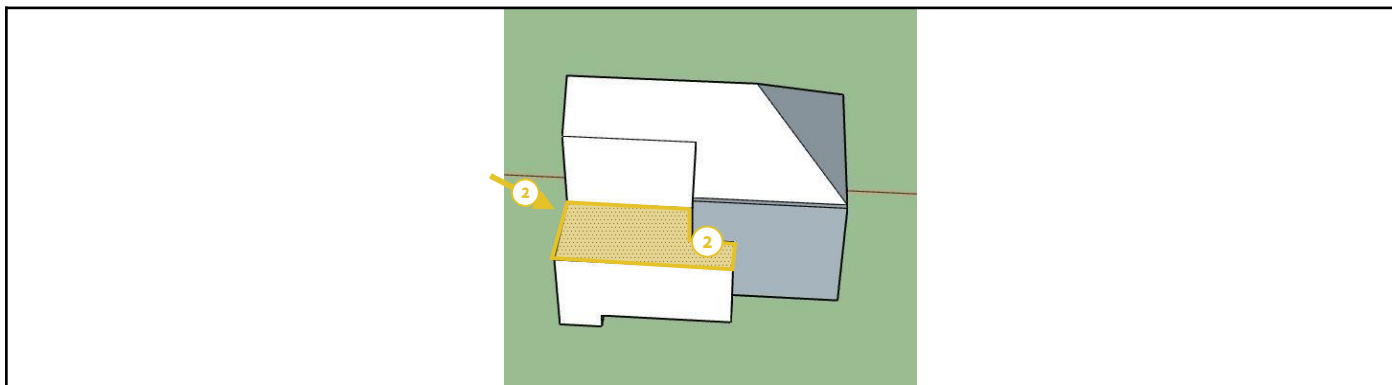
Plan 1.10: Plat dak

Beschrijving	Type	Actie
2. Roofing plat dak	Asbestmateriaal	Zorgvuldig beheren

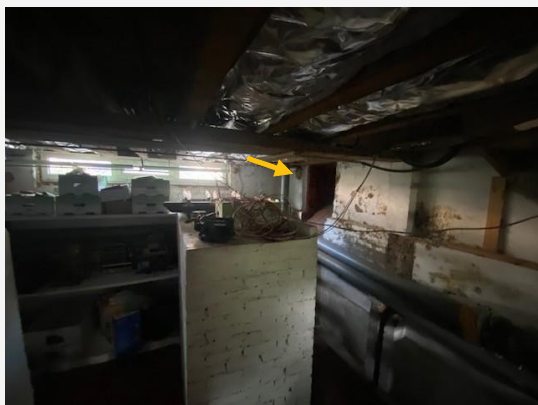
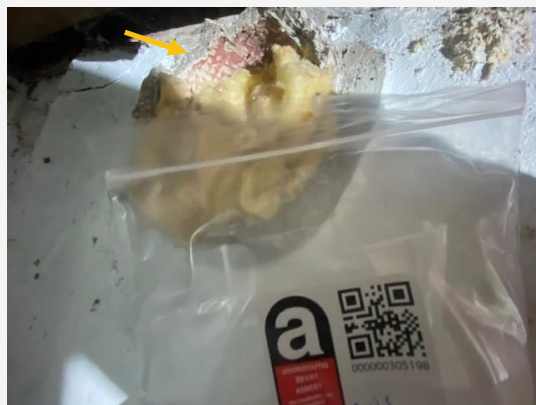
Conclusie

Het asbestmateriaal valt onder de mijlpaal van 2040.

Eindbeoordeling materiaalrisico	Hoog materiaalrisico en/of hoge kans op vezelvrijgave
---------------------------------	---

Gebondenheid	Categorie 1: hechtgebonden in oorsprong
Asbestsoort (vezeltype)	Crocidoliet aanwezig
Asbestconcentratie	Laag (< 50%)
Afschermingsgraad van het gehele materiaal	Geheel of deels (ook) vrij aan de binnenlucht
Toestand van het materiaal	Matig beschadigd, matig verweerd

#	Type	Referentie	Resultaat
1.1	Puntmonster	000000305198	Crocidoliet, Chrysotiel

Beschrijving	Buis kelder
Omgeving	Binnen
Primaire drager	Sanitaire infrastructuur en uitrusting (toe- en afvoer)
Asbestmateriaal	Verloren bekisting - Buis, koker
Bindmiddel van asbestmateriaal	Cement
Gebondenheid op basis van bindmiddel	Hecht
Hoeveelheid (lengte - omtrek - dikte - aantal)	• 0,30 m - 50,00 cm - 0,50 cm - 1 stuk

Dringend verwijderen

- Verwijder dit asbestmateriaal zo snel mogelijk. Volg de toestand goed op.

- Hermetische zone (erkend asbestverwijderaer)
De muur rond de buis dient afgekapt te worden zodat men de buis niet verder beschadigd. Dit dient te gebeuren door een erkend aannemer die min. opleiding van 8u asbest heeft gekregen. Daar de kans bestaat dat de buis verder beschadigd zal worden door het kappen in de muur, is een hermetische zone aan te bevelen.

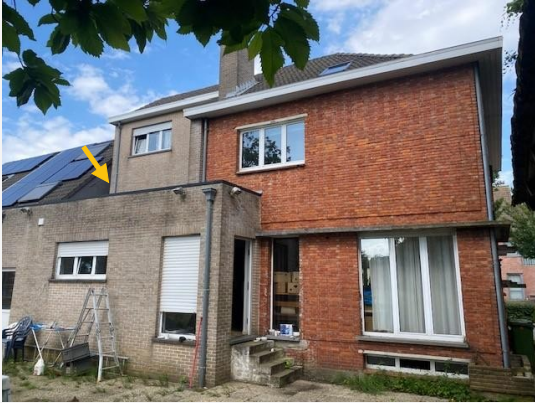
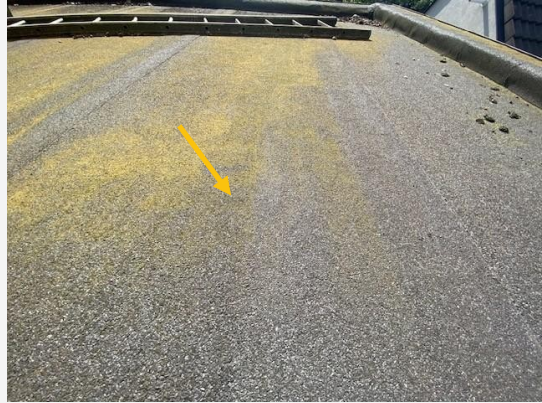
Het asbestmateriaal valt onder de mijlpaal van 2040.

Eindbeoordeling materiaalrisico	Laag materiaalrisico en/of verlaagde kans op vezelvrijgave
Opmerking	<p>In het inspectieprotocol is een monstername verplicht om dit te identificeren als niet-asbesthoudend.</p> <p>Een monstername is echter niet mogelijk wegens kans op lekkage.</p> <p>De toepassing wordt als asbestverdacht beschouwd.</p>

Gebondenheid	Categorie 1: hechtgebonden in oorsprong
Asbestsoort (vezeltype)	Alleen chrysotiel
Asbestconcentratie	Laag (< 50%)
Afschermingsgraad van het gehele materiaal	Geheel of deels vrij aan de buitenlucht
Toestand van het materiaal	Licht beschadigd, licht verweerd. Intact materiaal type Pical – asbestboard of categorie III 'gebondenheid'

Beschrijving	Roofing plat dak
Omgeving	Buiten
Primaire drager	Plat dak
Asbestmateriaal	Dak- en gevelbekleding - Roofing
Bindmiddel van asbestmateriaal	Bitumen (roofing, teer, asfalt)
Gebondenheid op basis van bindmiddel	Hecht
Hoeveelheid (oppervlakte - aantal)	• 27,00 m ² - 1 stuk
Totale oppervlakte	27,00 m ²

Zorgvuldig beheren

- Zorg voor een veilig beheer. Vermijd het beschadigen van het asbestmateriaal. Controleer de toestand jaarlijks op wijzigingen.

- Eenvoudige handelingen: enkel door erkend asbestverwijderaar
Verwijdering door (Eenvoudige Handeling) opgeleid personeel (dakwerker met min. 8 uur basisopleiding asbest).

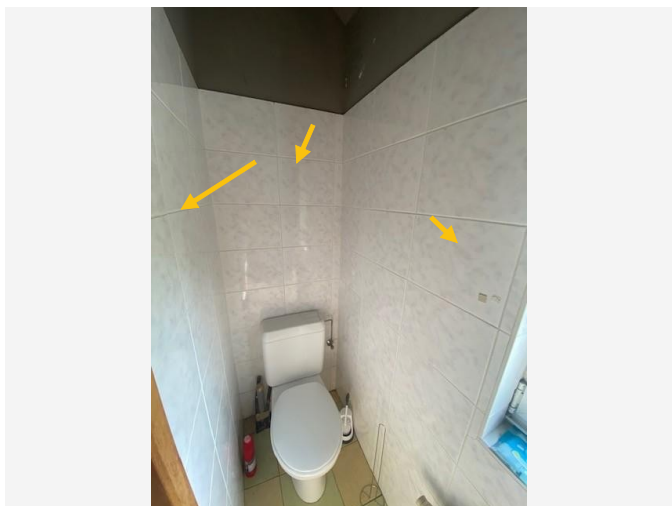
Er is geen data gekend van het plaatsen van wandtegels. Mogelijks bevindt zich er asbestverdachte tegellijm (cement)

achter de wandtegels. Dit is niet waarneembaar, er waren geen bestaande beschadigingen of openingen in de wandtegels.

Identificatiemethode	Redelijk vermoeden
Primaire drager	Binnenwand
(Asbest)materiaal	In-situ afwerkingslagen - Lijm laag
Bindmiddel	Cement
Gebondenheid bindmiddel	Hecht

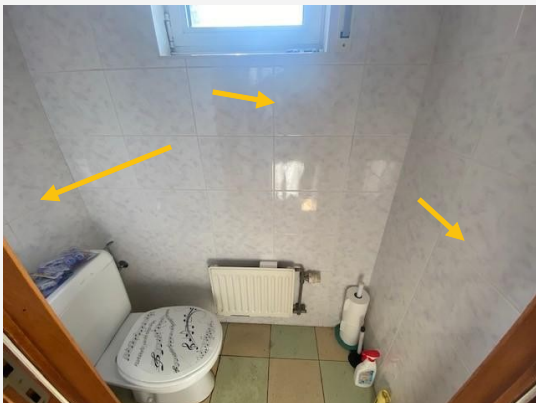
Er is geen data gekend van het plaatsen van wandtegels. Mogelijks bevindt zich er asbestverdachte tegellijm (cement)

achter de wandtegels. Dit is niet waarneembaar, er waren geen bestaande beschadigingen of openingen in de wandtegels.

Identificatiemethode	Redelijk vermoeden
Primaire drager	Binnenwand
(Asbest)materiaal	In-situ afwerkingslagen - Pleisterwerk (wand, plafond, ...)
Bindmiddel	Gips - kalk
Gebondenheid bindmiddel	Niet-hechtgebonden

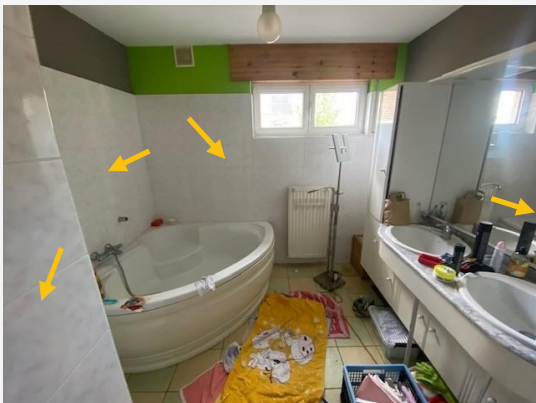
Er is geen data gekend van het plaatsen van wandtegels. Mogelijks bevindt zich er asbestverdachte tegellijm (cement)

achter de wandtegels. Dit is niet waarneembaar, er waren geen bestaande beschadigingen of openingen in de wandtegels.

Identificatiemethode	Redelijk vermoeden
Primaire drager	Binnenwand
(Asbest)materiaal	In-situ afwerkingslagen - Lijm laag
Bindmiddel	Cement
Gebondenheid bindmiddel	Hecht

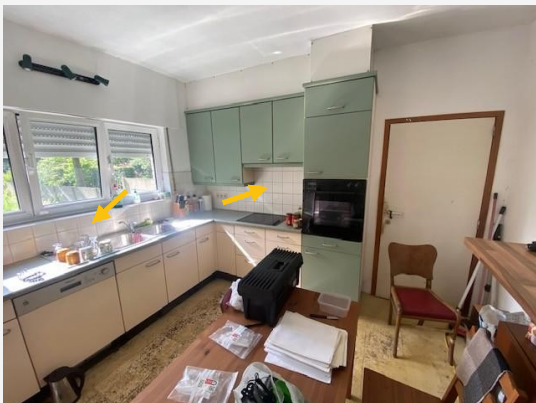
Er is geen data gekend van het plaatsen van wandtegels. Mogelijks bevindt zich er asbestverdachte tegellijm (cement)

achter de wandtegels. Dit is niet waarneembaar, er waren geen bestaande beschadigingen of openingen in de wandtegels.

Identificatiemethode	Redelijk vermoeden
Primaire drager	Binnenwand
(Asbest)materiaal	In-situ afwerkingslagen - Lijm laag
Bindmiddel	Cement
Gebondenheid bindmiddel	Hecht

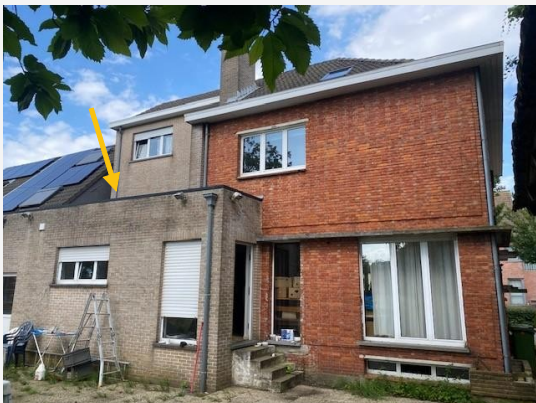
Het kan zijn dat er onder de bestaande roofing oude roofing zich bevindt. Verwijdering door (Eenvoudige Handeling) opgeleid personeel (dakwerker met 8 uur basisopleiding asbest).

Identificatiemethode	Redelijk vermoeden
Primaire drager	Plat dak
(Asbest)materiaal	Dak- en gevelbekleding - Roofing
Bindmiddel	Bitumen (roofing, teer, asfalt)
Gebondenheid bindmiddel	Hecht

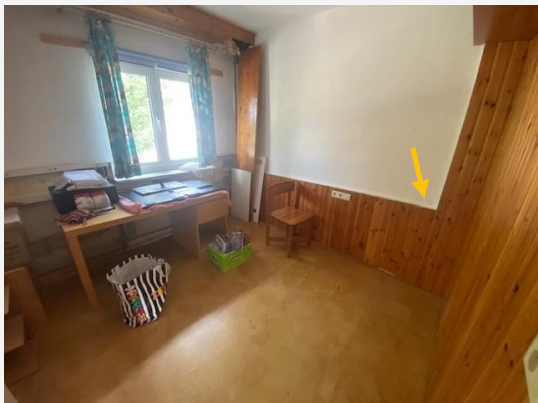
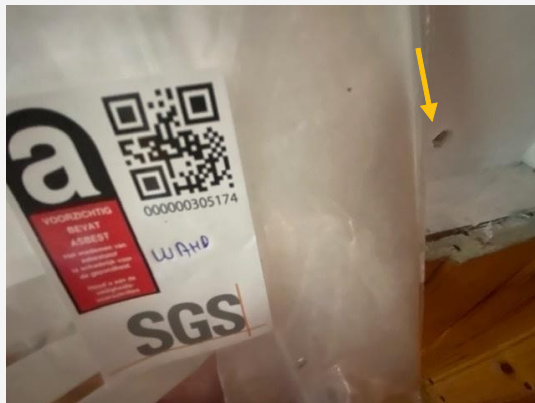
Fiche 8: Pleisterwerk wand

Geen asbest

#	Type	Referentie	Resultaat
8.1	Mengmonster	000000305174	Geen asbest

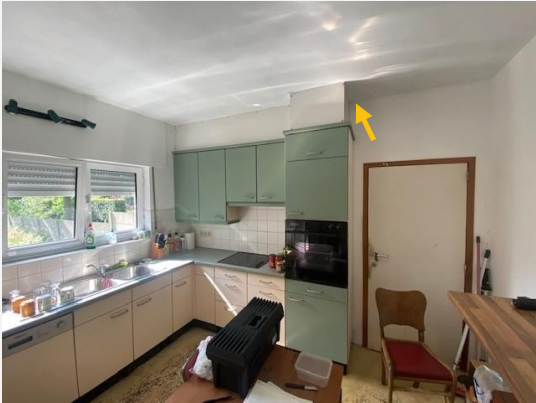
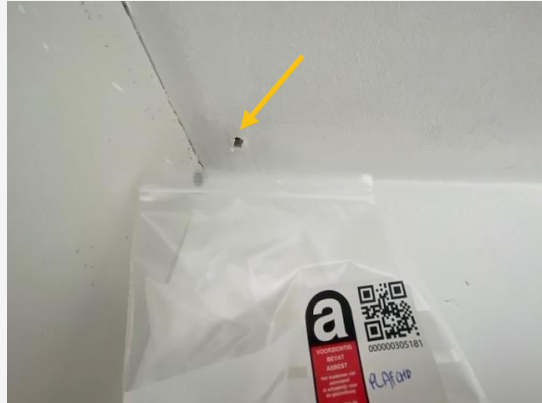
Fiche 9: Pleisterwerk plafond

Geen asbest

#	Type	Referentie	Resultaat
9.1	Mengmonster	000000305181	Geen asbest
