Asbestinventarisatetest

Albertlei 62/0101, 2550 Kontich

Attestnummer : 20241024-000520.000

Uitgegeven op : 24.10.2024

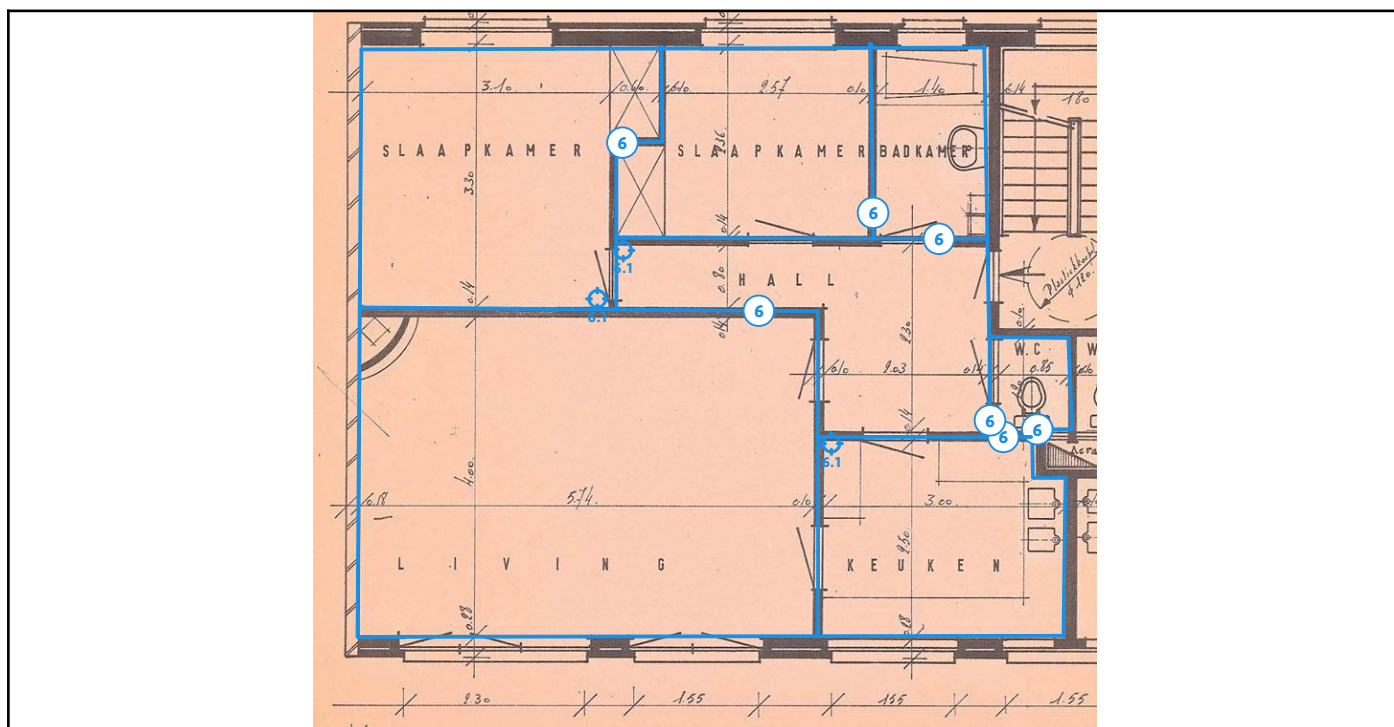
Plan 1.1: Grondplan

Beschrijving	Type	Actie
6. Pleisterwerk wand	Geen asbest	-
6.1 Code: 000000305563	Mengmonster	-

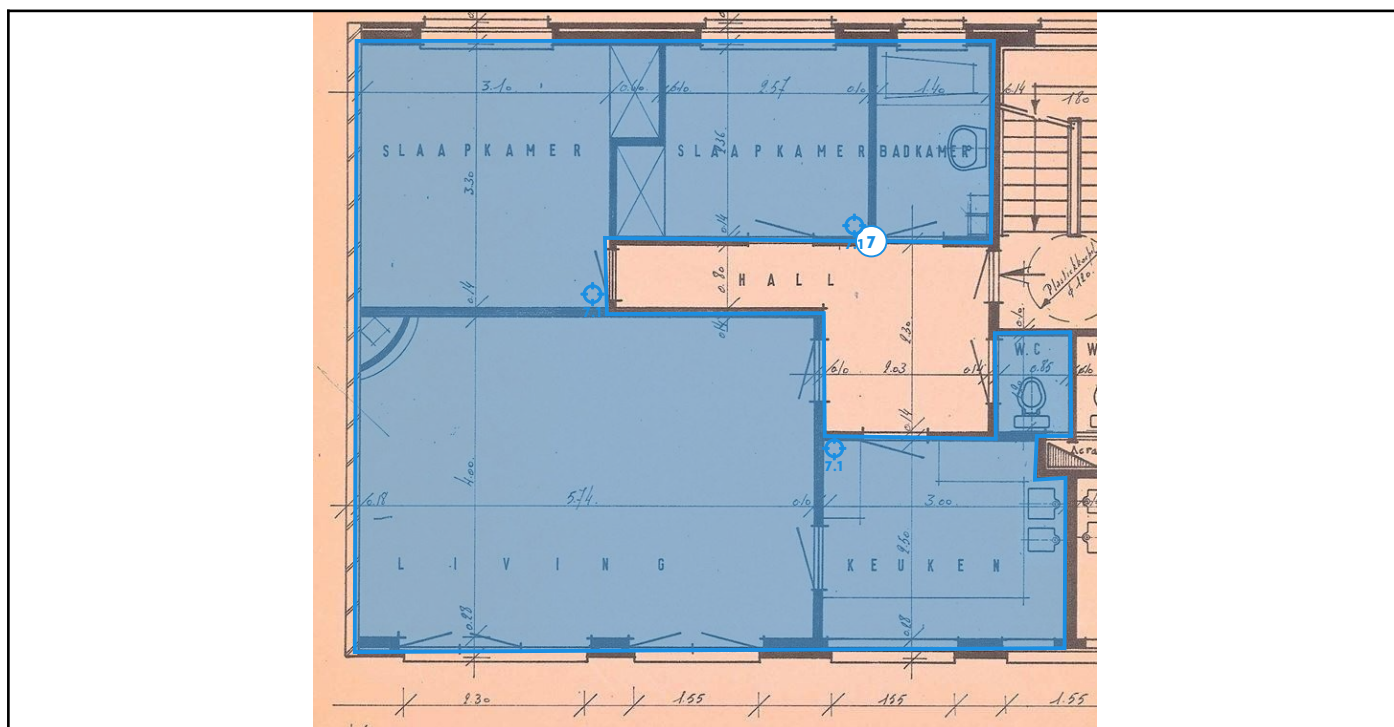
Plan 1.2: Grondplan

Beschrijving	Type	Actie
7. Pleisterwerk plafond	Geen asbest	-
7.1 Code: 000000305570	Mengmonster	-

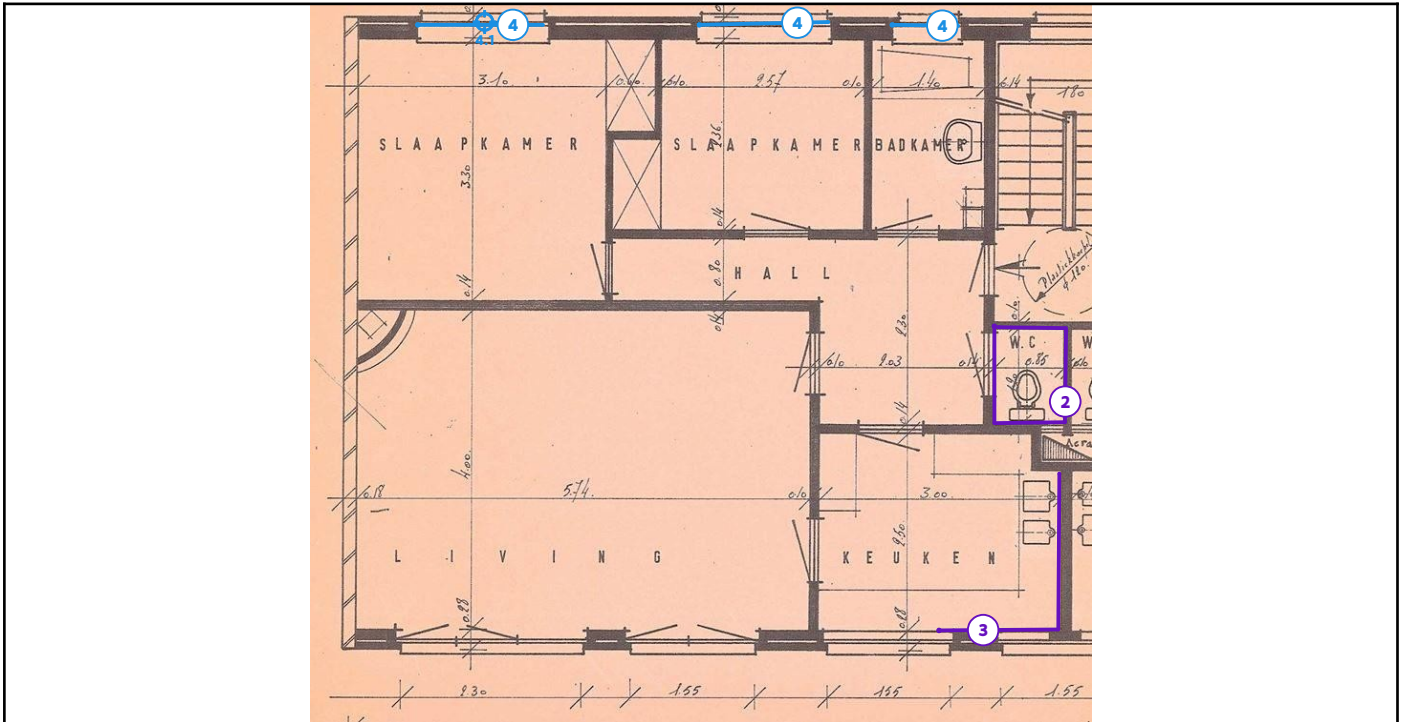
Plan 1.3: Grondplan

Beschrijving	Type	Actie
2. Tegellijm faience wc	Advies	-
3. Tegellijm faience keuken	Advies	-
4. Mastiek raam	Geen asbest	-
4.1 Code: 000000305594	Puntmonster	-

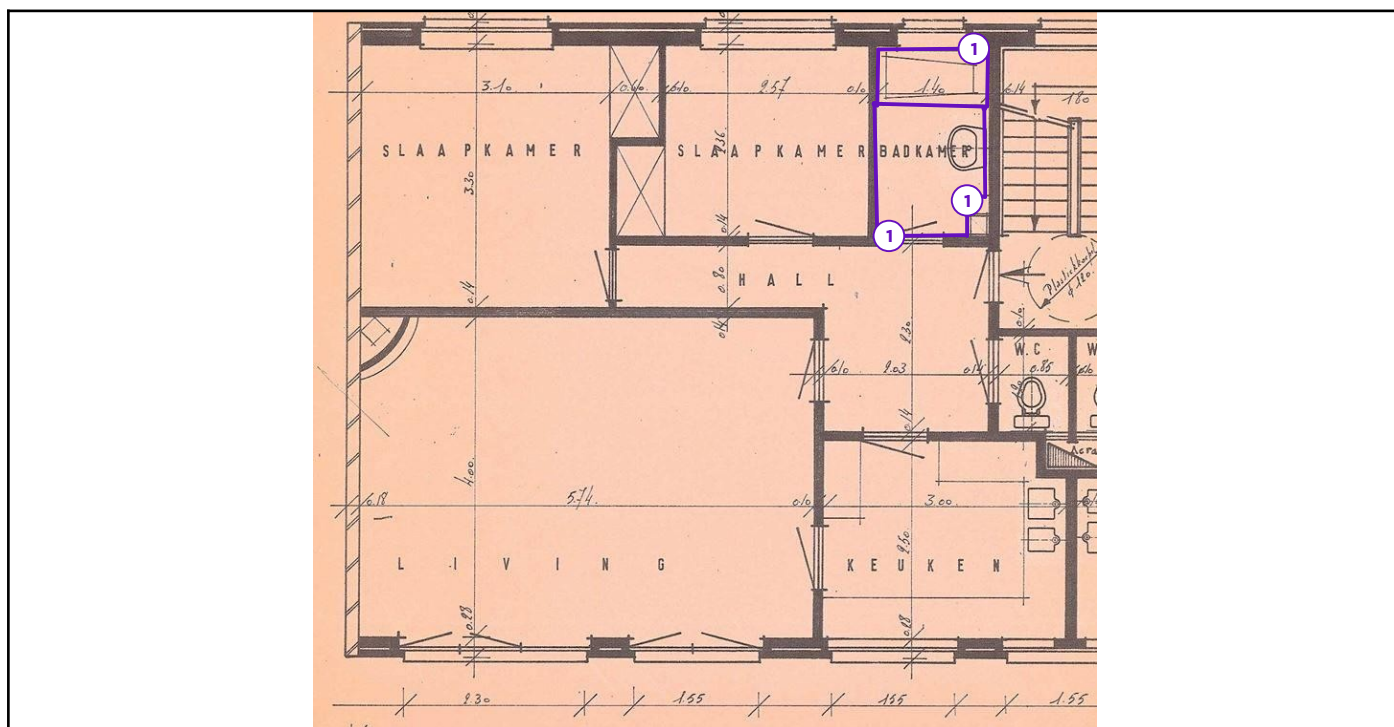
Plan 1.4: Grondplan

Beschrijving	Type	Actie
1. Tegellijm faience badkamer	Advies	-

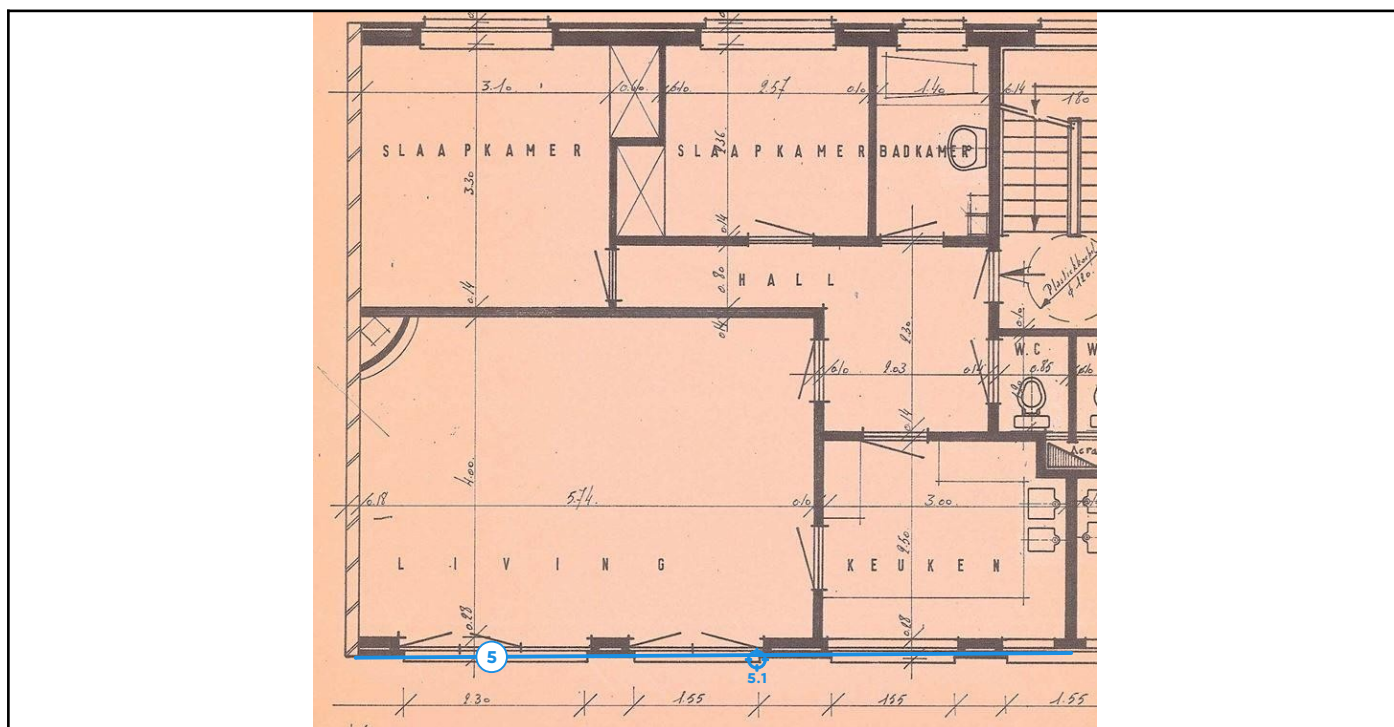
Plan 1.5: Grondplan

Beschrijving	Type	Actie
5. Crepi buitenwand	Geen asbest	-
5.1 Code: 000000305600	Puntmonster	-

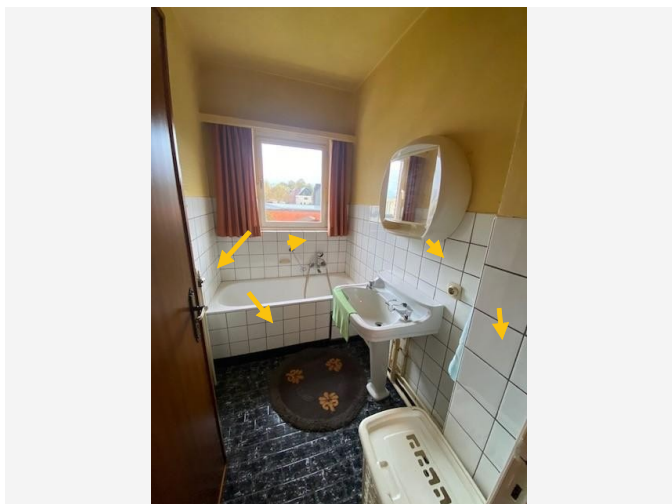
Vrije foto

Er is geen data gekend van het plaatsen van wandtegels. Mogelijks bevindt zich er asbestverdachte tegellijm (cement)

achter de wandtegels. Dit is niet waarneembaar, er waren geen bestaande beschadigingen of openingen in de wandtegels.

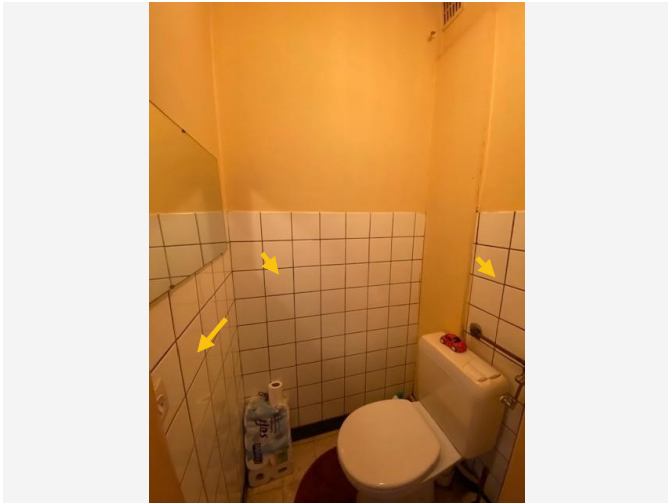
Vrije foto

Er is geen data gekend van het plaatsen van wandtegels. Mogelijks bevindt zich er asbestverdachte tegellijm (cement)

achter de wandtegels. Dit is niet waarneembaar, er waren geen bestaande beschadigingen of openingen in de wandtegels.

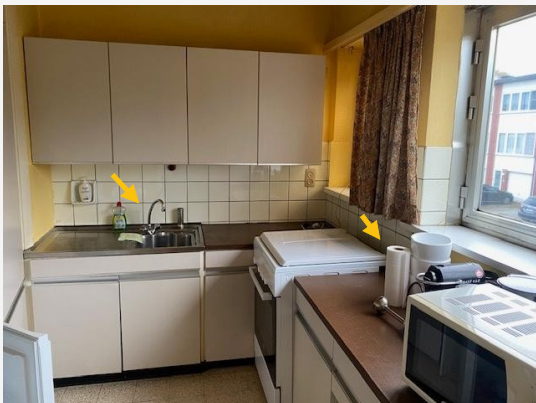
Vrije foto

Er is geen data gekend van het plaatsen van wandtegels. Mogelijks bevindt zich er asbestverdachte tegellijm (cement)

achter de wandtegels. Dit is niet waarneembaar, er waren geen bestaande beschadigingen of openingen in de wandtegels.

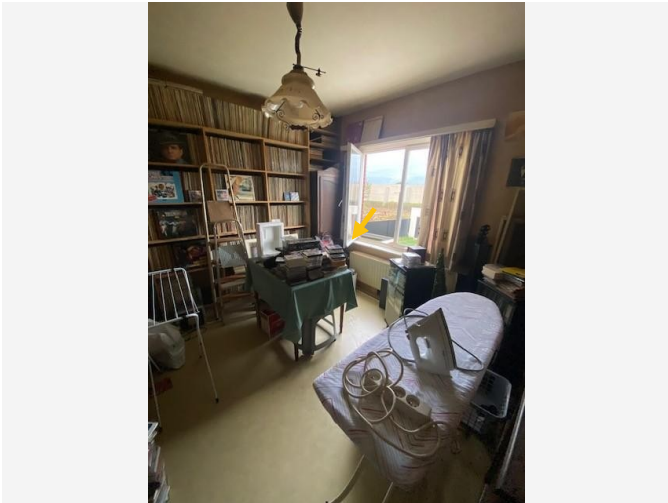
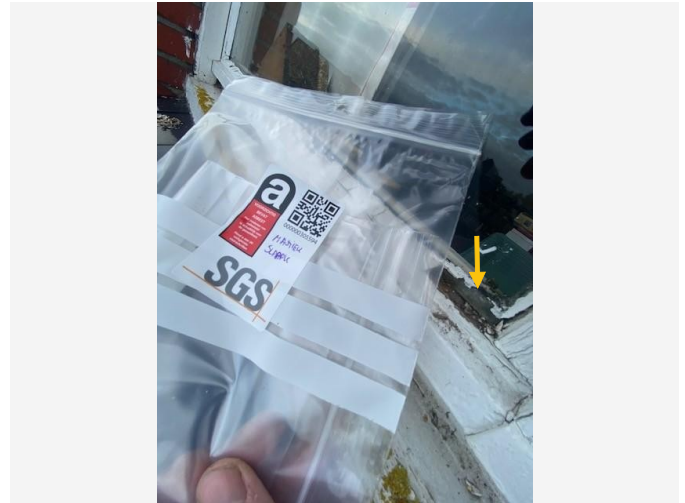
Fiche 4: Mastiek raam

Geen asbest

#	Type	Referentie	Resultaat
4.1	Puntmonster	000000305594	Geen asbest

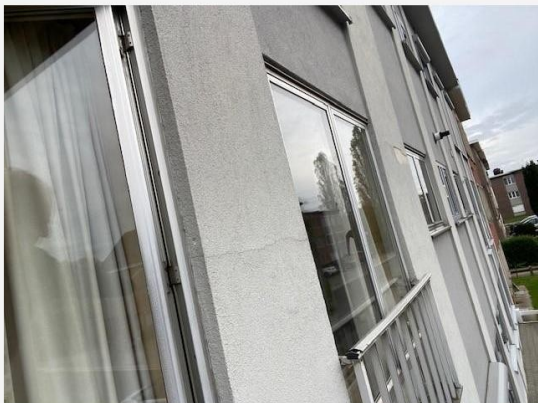
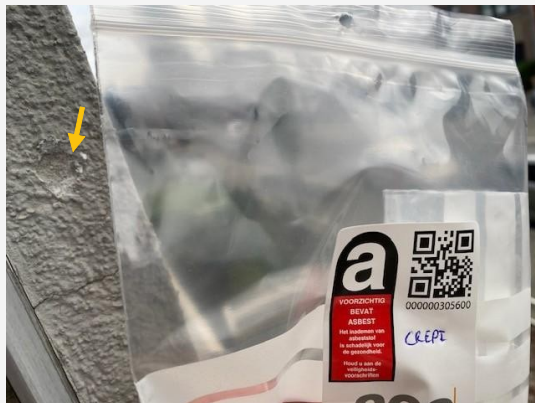
Fiche 5: Crepi buitenwand

Geen asbest

#	Type	Referentie	Resultaat
5.1	Puntmonster	000000305600	Geen asbest

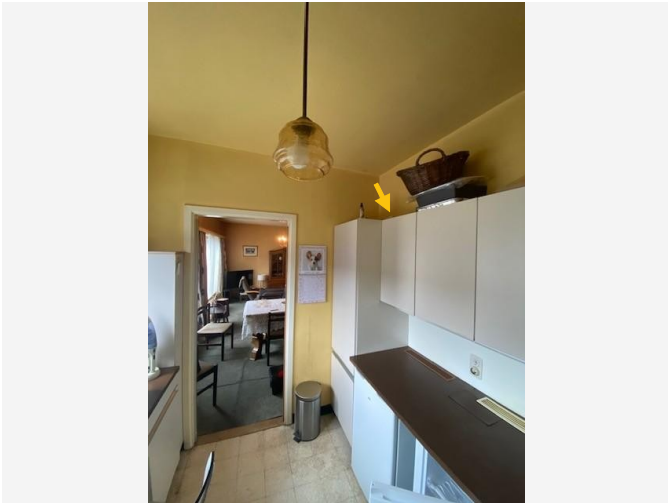
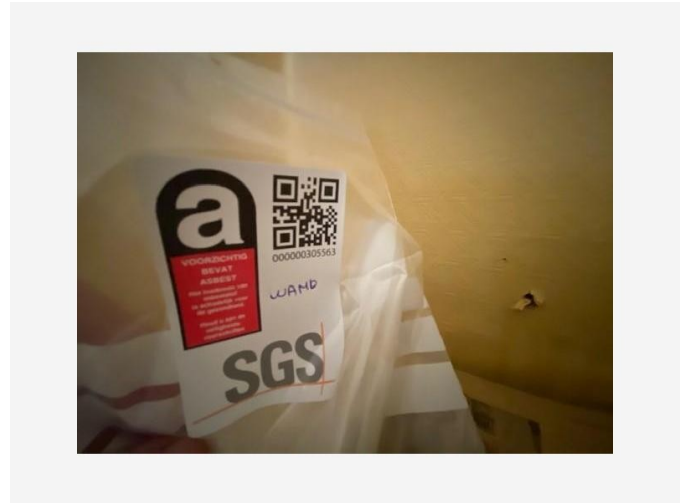
Fiche 6: Pleisterwerk wand

Geen asbest

#	Type	Referentie	Resultaat
6.1	Mengmonster	000000305563	Geen asbest

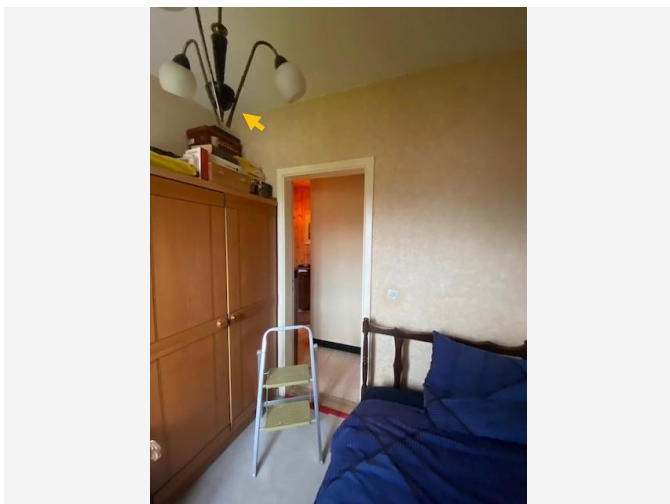
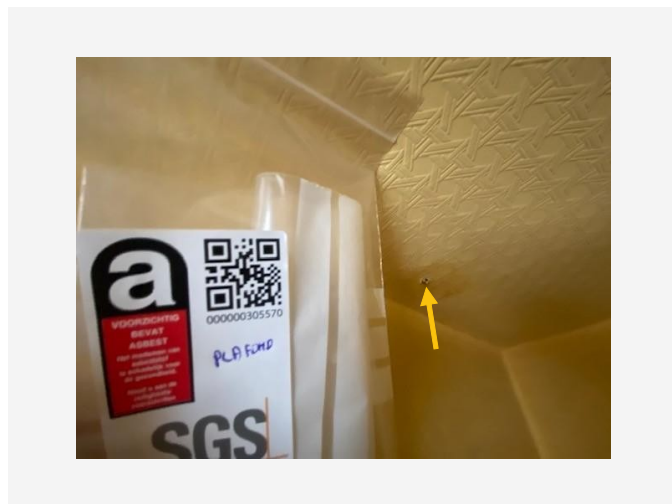
Fiche 7: Pleisterwerk plafond

Geen asbest

#	Type	Referentie	Resultaat
7.1	Mengmonster	000000305570	Geen asbest
