Keuringsverslag van een elektrische laagspanning- en zeer lage spanningsinstallatie

NIET CONFORM

Datum keuring: 05/01/2023

Straatnaam Waterdreef
Huisnummer 19
Busnummer
Postcode 2990
Gemeente Wuustwezel
Land België

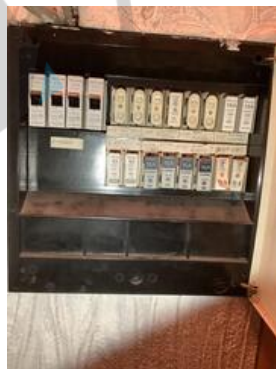
Afbelding schakel- en verdeelbord:

15.07 Verdeelbord dient vervangen te worden, de beschermingsgraad tegen rechthoekse aanraking is onvoldoende. (Boek 1 Onderafdeling 4.2.2.3.)

15.09 De genaakbare, naakte onder spanning staande delen zijn onvoldoende afgeschermd. (Boek 1 Afdeling 5.1.4. en 4.2.2.3.)

15.11 Interne verbindingen en/of doorsnede van de verdeelrails en verbindingen in het bord zijn onvoldoende. (Boek 1 Onderafdeling 4.4.1.1. en 4.4.1.5.)

17.02 De smeltveiligheidshouders of houders van automatische schakelaars dienen voorzien te worden van kalibreerelementen. (Boek 1 Onderafdeling 5.3.5.5.A.)

16.01 Een verzegelbare algemene differentieelschakelaar dient geplaatst te worden aan het begin van de installatie. (Boek 1 Onderafdeling 4.2.4.3.)

16.02 Een algemene differentieelschakelaar met een nominale stroom (In) van minstens 40A en een gevoeligheid van maximum 300mA dient geplaatst te worden. (Boek 1 Onderafdeling 4.2.4.3. en 5.3.5.1.)
