Asbestinventarisatetest

Paardebloemlaan 8/201, 2180 Antwerpen

Attestnummer : 20230228-000577.000

Uitgegeven op : 28.02.2023

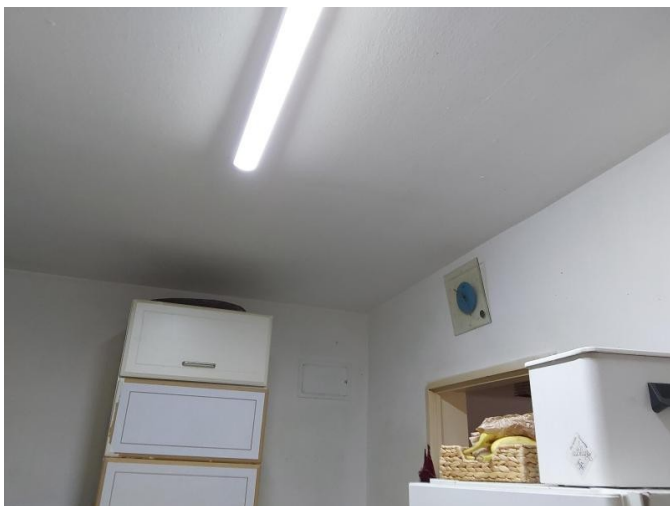
Fiche 1: Pleister plafond

Geen asbest

Overzichtsfoto

Detailfoto

#	Type	Referentie	Resultaat
1.1	Puntmonster	MM02	Geen asbest

Beschrijving	Pleister plafond
Omgeving	Binnen
Primaire drager	Plafond
Bindmiddel van materiaal	Gips - kalk

Gebondenheid op basis van bindmiddel	Niet-hechtgebonden
Hoeveelheid (oppervlakte - dikte - aantal)	• 350,00 m ² - 1,02 cm - 1 stuk
Totaal volume	3,57 m ³
Identificatiemethode	Vaststelling met monstername
Destructieve handeling voor identificatie	Nee

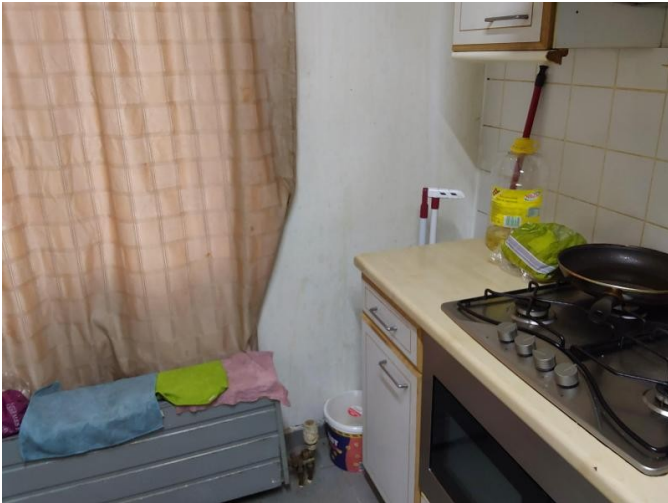
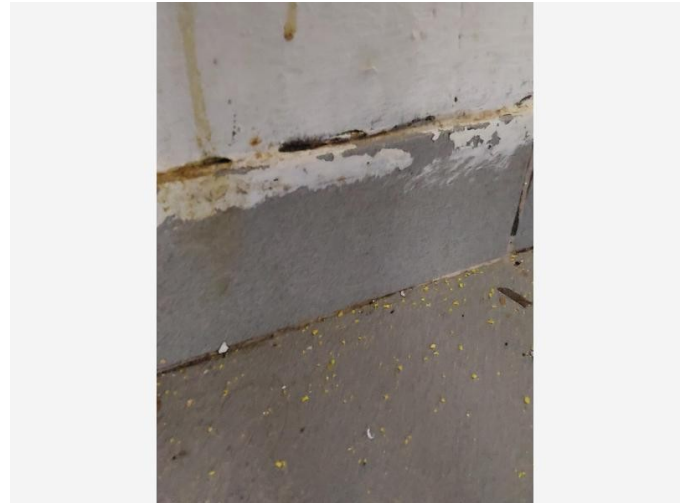
Fiche 2: Pleister muren

Geen asbest

Overzichtsfoto

Detailfoto

#	Type	Referentie	Resultaat
2.1	Mengmonster	mm01	Geen asbest

Beschrijving	Pleister muren
Omgeving	Binnen
Primaire drager	Binnenwand
Bindmiddel van materiaal	Gips - kalk

Gebondenheid op basis van bindmiddel	Niet-hechtgebonden
Hoeveelheid (oppervlakte - dikte - aantal)	• 500,00 m ² - 1,00 cm - 1 stuk
Totaal volume	5,00 m ³
Identificatiemethode	Vaststelling met monstername
Destructieve handeling voor identificatie	Nee
