Asbestinventarisatetest

Albertlei 62/0101, 2550 Kontich

Attestnummer : 20241024-000520.000

Uitgegeven op : 24.10.2024

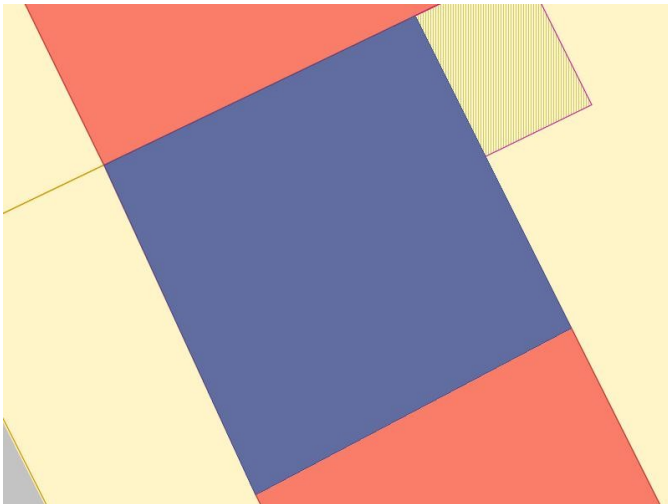
Zone 1: Hoofdgebouw

- 0 Asbestmaterialen
- 0 Beperkingen
- 0 Uitsluitingen
- 0 Roerende goederen
- 0 Puin, steenslag, (water)bodem
- 3 Adviezen**
- 4 Geen asbest**

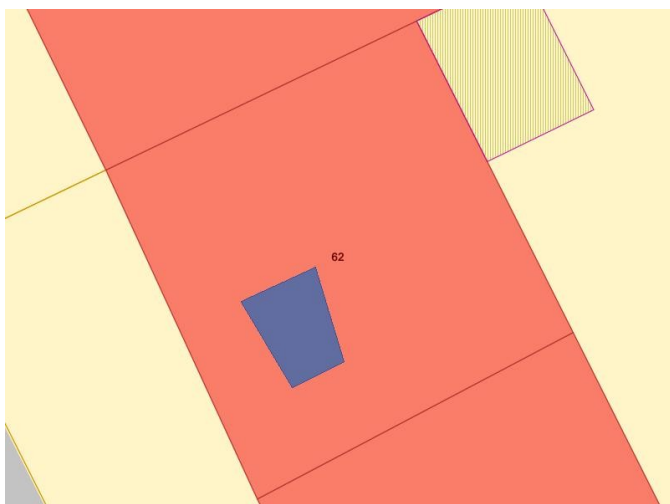
Zone 2: Kelder

- 0 Asbestmaterialen
- 0 Beperkingen
- 0 Uitsluitingen
- 0 Roerende goederen
- 0 Puin, steenslag, (water)bodem
- 0 Adviezen
- 0 Geen asbest
